ชื่อฝาย **ชื่อลำน้ำ แม่จาง** ลำน้ำสาขาของ **แม่น้ำวัง** ประเภทลำน้ำ **ลำห้วย** วันที่สำรวจ **28 เม.ย. 66**  
 หมู่บ้าน หมู่ที่ **6 นาสันติราษฎร์** ตำบล **จางเหนือ** อำเภอ **แม่เมาะ** จังหวัด **ลำปาง**  
 ก่อสร้าง เมื่อปี พ.ศ. **อายุฝาย มากกว่า 10 ปี** หน่วยงานรับผิดชอบ **การไฟฟ้าฝ่ายผลิตแห่งประเทศไทย** ออกแบบเอง

ผลการตรวจสอบสภาพฝาย

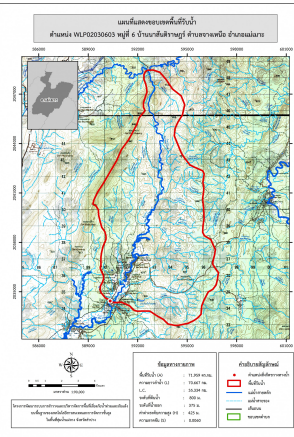
พื้นที่รับน้ำของฝายและข้อมูลประกอบ	สภาพโดยรวมของฝายและแนวทางแก้ไขปรับปรุงเบื้องต้น

<p>ข้อมูลพื้นที่รับน้ำของฝาย</p> <p>A = 71.96 ตารางกิโลเมตร                      L = 70.67 กิโลเมตร                      LC = 35.33 กิโลเมตร                      H = 425 เมตร                      s = 0.01                      Return period = 100 ปี                      อัตราการไหลสูงสุด = 116.83 ลบ.ม./วินาที</p>	<p>สภาพโดยรวมของฝาย</p> <p>เป็นฝายในความรับผิดชอบของ กพผ. มีองค์ประกอบ และสภาพฝายดังนี้</p> <p>ส่วนควบคุมน้ำ : มีสภาพปกติสามารถใช้งานได้ มีเศษกิ่งไม้มาติดบริเวณส่วนควบคุมน้ำ</p> <p>ส่วนท้ายน้ำ : มีการกัดเซาะ ทรุดตัว และแตกร่วนน้อย สามารถใช้งานได้ปกติ มีวัชพืชขึ้น และมีตะกอนน้อย</p> <p>ระบบส่งน้ำ : คลองส่งน้ำมีสภาพปกติสามารถใช้งานได้ แต่ตัวประตูระบายน้ำปากคลองชำรุดไม่สามารถ เปิด/ปิด ได้มีวัชพืชขึ้นน้อย</p> <p>แนวทางแก้ไขปรับปรุงเบื้องต้น</p> <p>ตัวฝายมีสภาพปกติสามารถใช้งานได้ ควรวางมาตรการขุดลอก กำจัดวัชพืชตามระยะเวลาที่เหมาะสมของพื้นที่ และในส่วนระบบส่งน้ำควรเปลี่ยนประตูระบายน้ำใหม่ให้สามารถใช้งานได้</p>
