ชื่อฝาย **ชื่อลำน้ำ** แม่น้ำจาง **ลำน้ำสาขาของ** แม่น้ำวัง **ประเภทลำน้ำ** ลำห้วย **วันที่สำรวจ** 28 เม.ย. 66
 หมู่บ้าน หมู่ที่ 6 นาสันติราษฎร์ **ตำบล** จางเหนือ **อำเภอ** แม่เมาะ **จังหวัด** ลำปาง
ก่อสร้าง เมื่อปี พ.ศ. **อายุฝาย** มากกว่า 10 ปี **หน่วยงานรับผิดชอบ** **ออกแบบเอง**
 การไฟฟ้าฝ่ายผลิตแห่งประเทศไทย

ลักษณะทั่วไป			
ประเภทของสันฝาย : ฝายสันกว้าง	ความสูงสันฝาย : 2.00 เมตร	ความยาวสันฝาย : 56.00 เมตร	
ประตูระบายน้ำ : มี	ชนิดบานประตู : บานตรง	ขนาด (กว้าง*สูง) : 6.00*0.50	จำนวน : 1 ชุด
อาคารบังคับน้ำ : มี			ชนิดเครื่องยกบาน : -
ระบบส่งน้ำ : มี	ลักษณะคลอง : คลองตาดคอนกรีต	ขนาดท้องคลองกว้าง : 0.60 เมตร	ความยาวประมาณ : 5.00 กิโลเมตรเมตร
ข้อมูลประวัติการซ่อม			
ปี พ.ศ.	รายการซ่อม	หน่วยงาน	หมายเหตุ

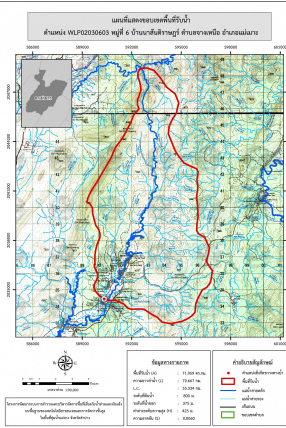
<p>ข้อมูลพื้นที่รับน้ำของฝาย A = 71.96 ตารางกิโลเมตร L = 70.67 กิโลเมตร LC = 35.33 กิโลเมตร H = 425 เมตร s = 0.01 Return period = 100 ปี อัตราการไหลสูงสุด = 116.83 ลบ.ม./วินาที</p>	<p>สภาพโดยรวมของฝาย เป็นฝายในความรับผิดชอบของ กพผ. มีองค์ประกอบ และสภาพฝายดังนี้ ส่วนควมคุมน้ำ : มีสภาพปกติสามารถใช้งานได้ มีเศษกิ่งไม้มาติดบริเวณส่วนควมคุมน้ำ ส่วนท้ายน้ำ : มีการกัดเซาะ ทรุดตัว และแตกร่วนน้อย สามารถใช้งานได้ปกติ มีวัชพืชขึ้น และมีตะกอนน้อย ระบบส่งน้ำ : คลองส่งน้ำมีสภาพปกติสามารถใช้งานได้ แต่ตัวประตูระบายน้ำปากคลองชำรุดไม่สามารถ เปิด/ปิด ได้มีวัชพืชขึ้นน้อย แนวทางแก้ไขปรับปรุงเบื้องต้น ตัวฝายมีสภาพปกติสามารถใช้งานได้ ควรวางมาตรการขุดลอก กำจัดวัชพืชตามระยะเวลาที่เหมาะสมของพื้นที่ และในส่วนระบบส่งน้ำควรเปลี่ยนประตูระบายน้ำใหม่ให้สามารถใช้งานได้</p>
