ชื่อฝาย ห้วยไคร้ 2 ชื่อลำน้ำ ห้วยไคร้ ลำน้ำสาขาของ แม่น้ำจาง ประเภทลำน้ำ ลำห้วย วันที่สำรวจ 21 เม.ย. 66  
 หมู่บ้าน หมู่ที่ 5 ปงชัย ตำบล แม่เมาะ อำเภอ แม่เมาะ จังหวัด ลำปาง  
 ก่อสร้าง เมื่อปี พ.ศ. 2542 อายุฝาย 24 หน่วยงานรับผิดชอบ เทศบาลตำบลแม่เมาะ ไซ้แบบมาตรฐาน : มข.2527

พิกัดฝาย			
X(UTM)	572833	Y(UTM)	2020036
ลักษณะทั่วไป			
ประเภทของสันฝาย : ฝายไหลตกตรง	ความสูงสันฝาย : 1.20 เมตร	ความยาวสันฝาย : 12.00 เมตร	
ประตูระบายน้ำ : มี	ชนิดบานประตู : บานตรง	ขนาด (กว้าง*สูง) : 1.20*1.20	จำนวน : 8 ชุด ชนิดเครื่องยกบาน : -
อาคารบังคับน้ำ : ไม่มี			
ระบบส่งน้ำ : ไม่มี	ลักษณะคลอง : -	ขนาดท้องคลองกว้าง : - เมตร	ความยาวประมาณ : - กิโลเมตรเมตร
ข้อมูลประวัติการซ่อม			
ปี พ.ศ.	รายการซ่อม	หน่วยงาน	หมายเหตุ

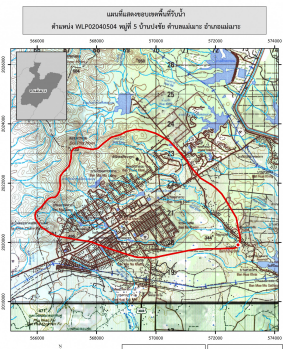
พื้นที่รับน้ำของฝายและข้อมูลประกอบ	สภาพโดยรวมของฝายและแนวทางแก้ไขปรับปรุงเบื้องต้น

<p>ข้อมูลพื้นที่รับน้ำของฝาย</p> <p>A = 19.74 ตารางกิโลเมตร</p> <p>L = 16.05 กิโลเมตร</p> <p>LC = 8.03 กิโลเมตร</p> <p>H = 390 เมตร</p> <p>s = 0.02</p> <p>c = 0.1</p> <p>l = 50 มิลลิเมตร/ชั่วโมง</p> <p>Return period = 100 ปี</p> <p>อัตราการไหลสูงสุด = 27.43 ลบ.ม./วินาที</p>	<p><b>สภาพโดยรวมของฝาย</b></p> <p>เป็นฝาย มข.2527 มีองค์ประกอบ 2 ส่วน คือ ส่วนควบคุมน้ำ และส่วนท้ายน้ำ โดยรวมมีสภาพดังนี้</p> <p>ส่วนควบคุมน้ำ : สภาพโดยทั่วไปมีการกัดเซาะน้อย สามารถใช้งานได้ มีวัชพืชขึ้นน้อย และมีตะกอนบริเวณหน้าฝายน้อย</p> <p>ส่วนท้ายน้ำ : สภาพโดยทั่วไปมีการกัดเซาะน้อย มีการเคลื่อนตัวของหินตะกอนเล็กน้อย ยังสามารถใช้งานได้ มีวัชพืชขึ้นน้อย และมีตะกอนน้อย</p> <p><b>แนวทางแก้ไขปรับปรุงเบื้องต้น</b></p> <p>ตัวฝายมีการกัดเซาะน้อยสามารถใช้งานได้ ควรวางแผนการขุดลอก และกำจัดวัชพืชตามระยะเวลาที่เหมาะสมของพื้นที่</p>
