ชื่อฝาย - ชื่อลำน้ำ แม่น้ำจาง ลำน้ำสาขาของ แม่น้ำ ประเภทลำน้ำ แม่น้ำสาขา วันที่สำรวจ 26 เม.ย. 66
 หมู่บ้าน หมู่ที่ 2 สบเต็น ตำบล สบป่าด อำเภอ แม่เมาะ จังหวัด ลำปาง
 ก่อสร้าง เมื่อปี พ.ศ. 2555 อายุฝาย 11 หน่วยงานรับผิดชอบ อบต.สบป่าด ออกแบบเอง

ลักษณะทั่วไป

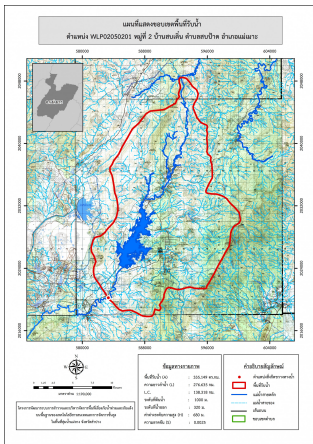
พื้นที่รับน้ำของฝายและข้อมูลประกอบ **สภาพโดยรวมของฝายและแนวทางแก้ไขปรับปรุงเบื้องต้น**

<p>ข้อมูลพื้นที่รับน้ำของฝาย A = 335.15 ตารางกิโลเมตร L = 276.63 กิโลเมตร LC = 138.32 กิโลเมตร H = 680 เมตร s = 0 Return period = 100 ปี อัตราการไหลสูงสุด = 308.044905 ลบ.ม./วินาที</p>	<p>สภาพโดยรวมของฝาย เป็นฝาย มข.2527 มีองค์ประกอบ 2 ส่วน คือ ส่วนควบคุมน้ำ และส่วนท้ายน้ำ มีสภาพดังนี้ ส่วนควบคุมน้ำ : มีการกัดเซาะ และแตกร้าวน้อย สภาพโดยทั่วไปมีสภาพปกติสามารถใช้งานได้ มีวัชพืชขึ้นน้อย และมีตะกอนบริเวณหน้าฝายน้อย มีการติดตั้งประตुरะบายน้ำแบบเครื่องกว้านคันชัก 2 ชุด ซ้ำชุด 1 ตัว ส่วนท้ายน้ำ : มีการกัดเซาะ แตกร้าวน้อย และเคลือบตัวของพื้นตะเข้ปานกลาง สภาพโดยทั่วไปมีสภาพปกติสามารถใช้งานได้ มีวัชพืชขึ้นน้อย และมีตะกอนน้อย แนวทางแก้ไขปรับปรุงเบื้องต้น ตัวฝายมีสภาพปกติสามารถใช้งานได้ แต่เนื่องจากประตुरะบายน้ำชำรุด 1 ตัว ไม่สามารถเปิดปิดได้ ดังนั้นควรเปลี่ยนประตुरะบายน้ำดังกล่าว และวางมาตรการขุดลอก กำจัดวัชพืชตามระยะเวลาที่เหมาะสมของพื้นที่</p>
---	--
