ชื่อฝาย ท่าสะเรียม ชื่อลำน้ำ แม่จาง ลำน้ำสาขาของ แม่จาง ประเภทลำน้ำ แม่น้ำสาขา วันที่สำรวจ 26 เม.ย. 66
 หมู่บ้าน หมู่ที่ 4 สบเมาะ ตำบล สบป่าด อำเภอ แม่เมาะ จังหวัด ลำปาง
 ก่อสร้าง เมื่อปี พ.ศ. 2556 อายุฝาย 10 หน่วยงานรับผิดชอบ ออกแบบเอง
 การไฟฟ้าฝ่ายผลิตแห่งประเทศไทย

พิกัดฝาย			
X(UTM)	575415	Y(UTM)	2018547
ลักษณะทั่วไป			
ประเภทของสันฝาย : ฝายสันกว้าง	ความสูงสันฝาย : 1.50 เมตร	ความยาวสันฝาย : 30.00 เมตร	
ประตูระบายน้ำ : ไม่มี	ชนิดบานประตู : -	ขนาด (กว้าง*สูง) : -	จำนวน : - ชุด ชนิดเครื่องยกบาน : -
อาคารบังคับน้ำ : ไม่มี			
ระบบส่งน้ำ : ไม่มี	ลักษณะคลอง : -	ขนาดท้องคลองกว้าง : - เมตร	ความยาวประมาณ : - กิโลเมตรเมตร
ข้อมูลประวัติการซ่อม			
ปี พ.ศ.	รายการซ่อม	หน่วยงาน	หมายเหตุ

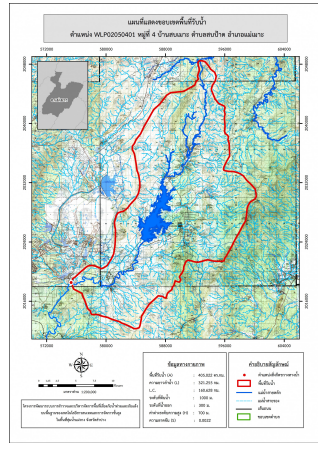
พื้นที่รับน้ำของฝายและข้อมูลประกอบ	สภาพโดยรวมของฝายและแนวทางแก้ไขปรับปรุงเบื้องต้น

<p>ข้อมูลพื้นที่รับน้ำของฝาย A = 405.02 ตารางกิโลเมตร L = 321.25 กิโลเมตร LC = 160.63 กิโลเมตร H = 700 เมตร s = 0 Return period = 100 ปี อัตราการไหลสูงสุด = 347.0900072 ลบ.ม./วินาที</p>	<p>สภาพโดยรวมของฝาย เป็นฝาย คสล. ก่อสร้างโดย กพผ. มีองค์ประกอบ 1 ส่วน คือ ส่วนควบคุมน้ำ มีสภาพดังนี้ ส่วนควบคุมน้ำ : มีการกัดเซาะ ทรุดตัว และแตกร่วนน้อย สภาพโดยทั่วไปยังสามารถใช้งานได้ มีวัชพืชขึ้นน้อย และมีตะกอนบริเวณหน้าฝายน้อย แนวทางแก้ไขปรับปรุงเบื้องต้น ตัวฝายมีสภาพไม่เหมาะกับการปรับปรุงซ่อมแซม สามารถใช้งานต่อไปได้ มีวัชพืชขึ้นน้อยบริเวณเหนือน้ำ และท้ายน้ำ ดังนั้นควรกำจัดวัชพืช ทั้งบริเวณด้านเหนือน้ำ และท้ายน้ำ วางมาตรการขุดลอก และกำจัดวัชพืชตามระยะเวลาที่เหมาะสมของพื้นที่</p>
