ชื่อฝาย - ชื่อลำน้ำ แม่น้ำจาง ลำน้ำสาขาของ แม่น้ำวัง ประเภทลำน้ำ แม่น้ำสาขา วันที่สำรวจ 26 เม.ย. 66
 หมู่บ้าน หมู่ที่ 6 ปงต้นปิน ตำบล สบป่าต อำเภอก แม่เมาะ จังหวัด ลำปาง
 ก่อสร้าง เมื่อปี พ.ศ. 2555 อายุฝาย 11 หน่วยงานรับผิดชอบ การไฟฟ้าฝ่ายผลิตแห่งประเทศไทย ออกแบบเอง

ผลการตรวจสอบสภาพฝาย

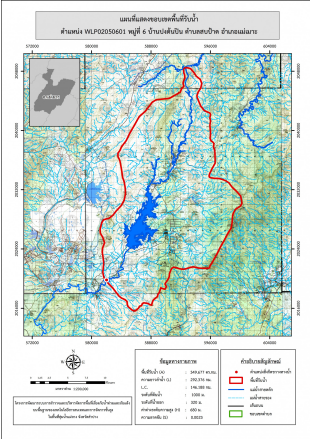
พื้นที่รับน้ำของฝายและข้อมูลประกอบ	สภาพโดยรวมของฝายและแนวทางแก้ไขปรับปรุงเบื้องต้น

<p>ข้อมูลพื้นที่รับน้ำของฝาย A = 349.68 ตารางกิโลเมตร L = 292.38 กิโลเมตร LC = 146.19 กิโลเมตร H = 680 เมตร s = 0 Return period = 100 ปี อัตราการไหลสูงสุด = 316.3938796 ลบ.ม./วินาที</p>	<p>สภาพโดยรวมของฝาย เป็นฝาย คลส. ก่อสร้างโดย กพผ. มีองค์ประกอบ 2 ส่วน คือ ส่วนควบคุมน้ำ และส่วนท้ายน้ำ มีสภาพดังนี้</p> <p>ส่วนควบคุมน้ำ : มีการกัดเซาะ ทรุดตัว และแตกร้าวน้อย สภาพโดยทั่วไปมีสภาพปกติสามารถใช้งานได้ มีวัชพืชขึ้นน้อย และมีตะกอนบริเวณหน้าฝายปานกลาง</p> <p>ส่วนท้ายน้ำ : มีการกัดเซาะ ทรุดตัว แตกร้าว มีรูโหว่ และเคลือบด้วยน้อย มีเศษกิ่งไม้กีดขวางทางน้ำน้อย สภาพโดยทั่วไปมีสภาพปกติสามารถใช้งานได้ มีวัชพืชขึ้นน้อย และมีตะกอนน้อย</p> <p>แนวทางแก้ไขปรับปรุงเบื้องต้น ตัวฝายสามารถใช้งานได้ แต่เนื่องจากมีเศษกิ่งไม้ และวัชพืชขึ้นน้อยบริเวณท้ายน้ำ ดังนั้นควรกำจัดกิ่งไม้ และวัชพืช ทั้งบริเวณด้านเหนือน้ำ และท้ายน้ำเพื่อรองรับปริมาณน้ำในช่วงฤดูน้ำหลาก วางมาตรการขุดลอก กำจัดต้นไม้ และวัชพืชตามระยะเวลาที่เหมาะสมของพื้นที่</p>
