ชื่อฝาย - ชื่อลำน้ำ แม่แก้ว ลำน้ำสาขาของ ประเภทลำน้ำ ลำห้วย วันที่สำรวจ 24 ต.ค. 66  
 แม่ตาล/แม่ยาว/แม่น้ำวัง  
 หมู่บ้าน หมู่ที่ 01 ลำปางหลวง ตำบล ลำปางหลวง อำเภอ เกษะคา จังหวัด ลำปาง  
 ก่อสร้าง เมื่อปี พ.ศ. 2540 อายุฝาย 26 หน่วยงานรับผิดชอบ ออกแบบเอง  
 เทศบาลตำบลลำปางหลวง

ลักษณะทั่วไป			
ประเภทของสันฝาย : ฝายไหลตกตรง	ความสูงสันฝาย : 1.00 เมตร	ความยาวสันฝาย : 10.00 เมตร	
ประตูระบายน้ำ : ไม่มี	ชนิดบานประตู : -	ขนาด (กว้าง*สูง) : -	จำนวน : - ชุด
อาคารบังคับน้ำ : มี	แบบเปิด : ฝั้งซ้าย	ชนิดบานประตู : -	ชนิดเครื่องยกบาน : -
ระบบส่งน้ำ : มี	ลักษณะคลอง : คลองดิน	ขนาดท้องคลองกว้าง : 1.50 เมตร	ความยาวประมาณ : 0.50 กิโลเมตรเมตร
ข้อมูลประวัติการซ่อม			
ปี พ.ศ.	รายการซ่อม	หน่วยงาน	หมายเหตุ

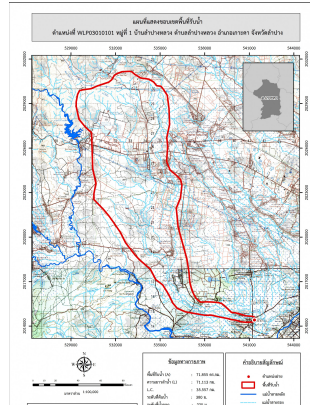
พื้นที่รับน้ำของฝายและข้อมูลประกอบ	สภาพโดยรวมของฝายและแนวทางแก้ไขปรับปรุงเบื้องต้น

<p><b>ข้อมูลพื้นที่รับน้ำของฝาย</b>                      A = 71.855 ตารางกิโลเมตร                      L = 71.113 กิโลเมตร                      LC = 35.5565 กิโลเมตร                      H = 155 เมตร                      s = 0.0022                      Return period = 100 ปี                      อัตราการไหลสูงสุด = 116.72 ลบ.ม./วินาที</p>	<p><b>สภาพโดยรวมของฝาย</b>                      "เป็นฝาย คสล. ก่อสร้างเมื่อปี พ.ศ.2540 มีอายุ 26 ปี มีสภาพในแต่ละส่วนดังนี้ ส่วน Protection เหนือน้ำ : ปกติมีวัชพืชขึ้นน้อย ส่วนเหนือน้ำ : ปกติมีวัชพืชขึ้นน้อย ส่วนควบคุมน้ำ : มีการกัดเซาะ ทรุดตัว แตกร้าว มีรูโหว่ รั่ว และมีการเคลื่อนตัวน้อย ควรได้รับการปรับปรุง ส่วนท้ายน้ำ : ปกติมีวัชพืชขึ้นน้อย ส่วน Protection ท้ายน้ำ : ปกติสามารถใช้งานได้ ระบบส่งน้ำ : ปกติมีวัชพืชขึ้นน้อย มีสภาพตะกอนหน้าฝาย : น้อย"</p> <p><b>แนวทางแก้ไขปรับปรุงเบื้องต้น</b>                      "มีสภาพโดยรวมปกติ ส่วนควบคุมน้ำได้รับความเสียหายน้อยควรได้รับการปรับปรุง ควรวางมาตรการขุดลอก และกำจัดวัชพืชตามเวลาที่เหมาะสม"</p>
