ชื่อฝาย - ชื่อลำน้ำ แม่แก้ว ลำน้ำสาขาของ ประเภทลำน้ำ ลำห้วย วันที่สำรวจ 24 ต.ค. 66  
 หมู่บ้าน หมู่ที่ 03 ป่าเหยียง ตำบล ลำปางหลวง อำเภอ เกษะคา จังหวัด ลำปาง  
 ก่อสร้าง เมื่อปี พ.ศ. 2545 อายุฝาย 21 หน่วยงานรับผิดชอบ ออกแบบเอง  
 เทศบาลตำบลลำปางหลวง

ผลการตรวจสอบสภาพฝาย

พื้นที่รับน้ำของฝายและข้อมูลประกอบ	สภาพโดยรวมของฝายและแนวทางแก้ไขปรับปรุงเบื้องต้น

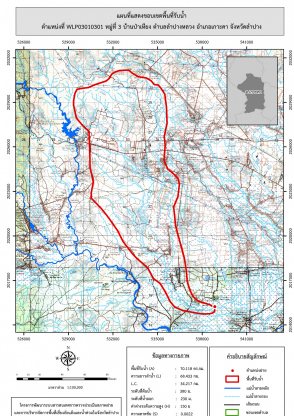
<p>ข้อมูลพื้นที่รับน้ำของฝาย                      A = 70.118 ตารางกิโลเมตร                      L = 68.433 กิโลเมตร                      LC = 34.2165 กิโลเมตร                      H = 150 เมตร                      s = 0.0022                      Return period = 100 ปี                      อัตราการไหลสูงสุด = 114.93 ลบ.ม./วินาที</p>	<p><b>สภาพโดยรวมของฝาย</b>                      "เป็นฝาย คสล. ก่อสร้างเมื่อปี พ.ศ.2545 มีอายุ 21 ปี มีสภาพในแต่ละส่วนดังนี้ ส่วน Protection เหนือน้ำ : ไม่มี ส่วนเหนือน้ำ : มีการกัดเซาะ ทรุดตัว และแตกร้าวน้อย มีการเคลื่อนตัวน้อยโดยรวมปกติมีวัชพืชขึ้นน้อย ส่วนควบคุมน้ำ : มีการกัดเซาะ ทรุดตัว และแตกร้าวน้อย มีการเคลื่อนตัวน้อยโดยรวมปกติมีวัชพืชขึ้นน้อย ส่วนท้ายน้ำ : มีการแตกร้าวน้อย และแตกร้าวน้อยปานกลางโดยรวมยังสามารถใช้งานได้ แต่ควรได้รับการปรับปรุง ส่วน Protection ท้ายน้ำ : ไม่มี ระบบส่งน้ำ : ไม่มี มีสภาพตะกอนหน้าฝาย : ปานกลาง"</p> <p><b>แนวทางแก้ไขปรับปรุงเบื้องต้น</b>                      "มีสภาพโดยรวมปกติสามารถใช้งานต่อไปได้ แต่ส่วนท้ายน้ำควรได้รับการปรับปรุงเพื่อไม่ให้เกิดผลกระทบต่อส่วนควบคุมน้ำ ระหว่างการใช้งานควรวางมาตรการขุดลอก และกำจัดวัชพืชตามเวลาที่เหมาะสม"</p>
