ชื่อฝาย - ชื่อลำน้ำ แม่แก้ว ลำน้ำสาขาของ ประเภทลำน้ำ ลำห้วย วันที่สำรวจ 24 ต.ค. 66
 หมู่บ้าน หมู่ที่ 11 จามเทวี ตำบล ลำปางหลวง อำเภอ เกษะคา จังหวัด ลำปาง
 ก่อสร้าง เมื่อปี พ.ศ. อายุฝาย มากกว่า 20 ปี หน่วยงานรับผิดชอบ ใช้นับมาตรฐาน : มข.2527
 เทศบาลตำบลลำปางหลวง

ผลการตรวจสอบสภาพฝาย

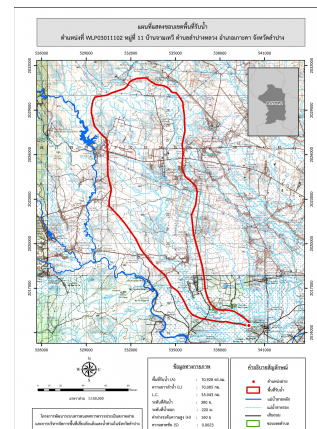
พื้นที่รับน้ำของฝายและข้อมูลประกอบ	สภาพโดยรวมของฝายและแนวทางแก้ไขปรับปรุงเบื้องต้น
------------------------------------	---

ข้อมูลพื้นที่รับน้ำของฝาย
 A = 70.928 ตารางกิโลเมตร
 L = 70.085 กิโลเมตร
 LC = 35.0425 กิโลเมตร
 H = 160 เมตร
 s = 0.0023
 Return period = 100 ปี
 อัตราการไหลสูงสุด = 115.77 ลบ.ม./วินาที
