ชื่อฝาย - ชื่อลำน้ำ แม่อวก ลำน้ำสาขาของ แม่น้ำแม่น้ำวัง ประเภทลำน้ำ ลำห้วย วันที่สำรวจ 31 ต.ค. 66
 หมู่บ้าน หมู่ที่ 03 แม่อวก ตำบล ไหล่หิน อำเภอ เกาะคา จังหวัด ลำปาง
 ก่อสร้าง เมื่อปี พ.ศ. อายุฝาย มากกว่า 15 ปี หน่วยงานรับผิดชอบ ที่ว่าการอำเภอเกาะคา ใช้แบบมาตรฐาน : มข.2527

ลักษณะทั่วไป			
ประเภทของสันฝาย : ฝายไหลตกตรง	ความสูงสันฝาย : 1.50 เมตร	ความยาวสันฝาย : 12.00 เมตร	
ประตูระบายน้ำ : ไม่มี	ชนิดบานประตู : -	ขนาด (กว้าง*สูง) : -	จำนวน : - ชุด ชนิดเครื่องยกบาน : -
อาคารบังคับน้ำ : ไม่มี			
ระบบส่งน้ำ : ไม่มี	ลักษณะคลอง : -	ขนาดท้องคลองกว้าง : - เมตร	ความยาวประมาณ : - กิโลเมตรเมตร

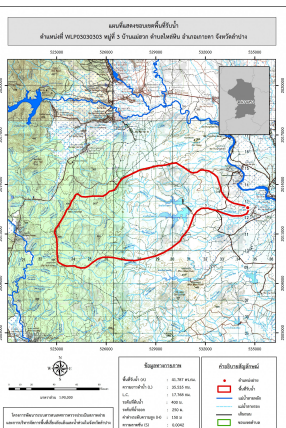
<p>ข้อมูลพื้นที่รับน้ำของฝาย A = 41.787 ตารางกิโลเมตร L = 35.535 กิโลเมตร LC = 17.7675 กิโลเมตร H = 150 เมตร s = 0.0042 Return period = 100 ปี อัตราการไหลสูงสุด = 82.94 ลบ.ม./วินาที</p>	<p>สภาพโดยรวมของฝาย</p> <p>"เป็นฝาย มข.2527 มีอายุมากกว่า 15 ปี มีสภาพในแต่ละส่วนดังนี้ ส่วน Protection เหนือน้ำ : ไม่มี ส่วนเหนือน้ำ : ปกติมีวัชพืชขึ้นน้อย ส่วนควบคุมน้ำ : ปกติมีวัชพืชขึ้นน้อย ส่วนท้ายน้ำ : ปกติมีวัชพืชขึ้นน้อย ส่วน Protection ท้ายน้ำ : ไม่มี ระบบส่งน้ำ : ไม่มี</p> <p>มีสภาพตะกอนหน้าฝาย : ปานกลาง มีการซ่อมแซมปรับปรุงเมื่อปี พ.ศ.2560 โดยทาง บ.SCG"</p> <p>แนวทางแก้ไขปรับปรุงเบื้องต้น</p> <p>มีสภาพโดยรวมปกติ ควรวางแผนการขุดลอก และกำจัดวัชพืชตามเวลาที่เหมาะสม</p>
