ชื่อฝาย - ชื่อลำน้ำ แม่แก้ว ลำน้ำสาขาของ ประเภทลำน้ำ ลำห้วย วันที่สำรวจ 31 ต.ค. 66
 หมู่บ้าน หมู่ที่ 05 กี้ว ตำบล ไหลหิน อำเภอ เกาะคา จังหวัด ลำปาง
 ก่อสร้าง เมื่อปี พ.ศ. อายุฝาย มากกว่า 20 ปี หน่วยงานรับผิดชอบ ที่ว่าการอำเภอเกาะคา ใช้แบบมาตรฐาน : มข.2527

ผลการตรวจสอบสภาพฝาย

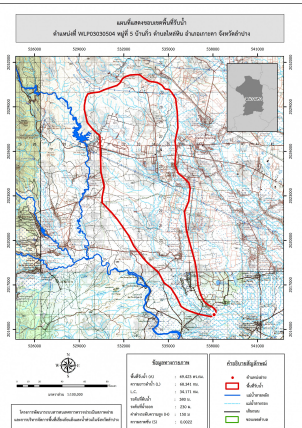
พื้นที่รับน้ำของฝายและข้อมูลประกอบ	สภาพโดยรวมของฝายและแนวทางแก้ไขปรับปรุงเบื้องต้น

<p>ข้อมูลพื้นที่รับน้ำของฝาย A = 69.423 ตารางกิโลเมตร L = 68.341 กิโลเมตร LC = 34.1705 กิโลเมตร H = 150 เมตร s = 0.0022 Return period = 100 ปี อัตราการไหลสูงสุด = 114.22 ลบ.ม./วินาที</p>	<p>สภาพโดยรวมของฝาย</p> <p>"เป็นฝาย มข.2527 มีอายุมากกว่า 15 ปี มีสภาพในแต่ละส่วนดังนี้ ส่วน Protection เหนือน้ำ : ไม่มี ส่วนเหนือน้ำ : ไม่มี ส่วนควบคุมน้ำ : ปกติมีวัชพืชขึ้นน้อย ส่วนท้ายน้ำ : ปกติมีวัชพืชขึ้นน้อย ส่วน Protection ท้ายน้ำ : ไม่มี ระบบส่งน้ำ : ปกติมีวัชพืชขึ้นน้อย มีสภาพตะกอนหน้าฝาย : ปานกลาง"</p> <p>แนวทางแก้ไขปรับปรุงเบื้องต้น</p> <p>มีสภาพโดยรวมปกติ ควรวางมาตรการขุดลอก และกำจัดวัชพืชตามเวลาที่เหมาะสม</p>
