ชื่อฝาย **ชื่อลำน้ำ** **ห้วยแม่ป่ง** **ลำน้ำสาขาของ** **แม่น้ำวัง** **ประเภทลำน้ำ** **ลำห้วย** **วันที่สำรวจ** 26 พ.ค. 66  
**หมู่บ้าน** **หมู่ที่ 5** **ฝั่งนาเกลือ** **ตำบล** **วังพร้าว** **อำเภอ** **เกาะคา** **จังหวัด** **ลำปาง**  
**ก่อสร้าง** **เมื่อปี พ.ศ.** **อายุฝาย** **มากกว่า 15 ปี** **หน่วยงานรับผิดชอบ** **กรมชลประทาน** **ใช้แบบมาตรฐาน :** **กรมชลประทาน**

พิกัดฝาย			
X(UTM)	544606	Y(UTM)	2007295

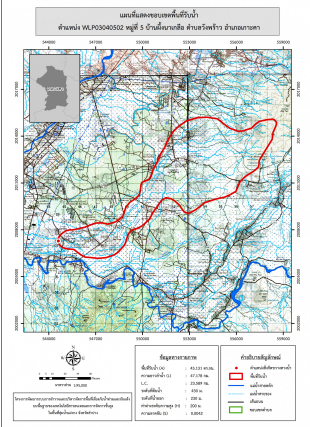
พื้นที่รับน้ำของฝายและข้อมูลประกอบ	สภาพโดยรวมของฝายและแนวทางแก้ไขปรับปรุงเบื้องต้น

<p><b>ข้อมูลพื้นที่รับน้ำของฝาย</b></p> <p>A = 43.13 ตารางกิโลเมตร</p> <p>L = 47.18 กิโลเมตร</p> <p>LC = 23.59 กิโลเมตร</p> <p>H = 200 เมตร</p> <p>s = 0</p> <p>Return period = 100 ปี</p> <p>อัตราการไหลสูงสุด = 84.62 ลบ.ม./วินาที</p>	<p><b>สภาพโดยรวมของฝาย</b></p> <p>เป็นฝายที่อยู่ในความรับผิดชอบของเทศบาลตำบลวังพร้าว ถ่ายโอนจากกรมชลประทาน มีสภาพแต่ละส่วนดังนี้</p> <p>ส่วน Protection เหนือน้ำ : มีการกัดเซาะน้อย มีตะกอนบริเวณหน้าฝายน้อย มีวัชพืชขึ้นน้อย โดยรวมมีสภาพปกติสามารถใช้งานได้</p> <p>ส่วนเหนือน้ำ : มีการกัดเซาะน้อย มีตะกอนบริเวณหน้าฝายน้อย มีวัชพืชขึ้นน้อย โดยรวมมีสภาพปกติสามารถใช้งานได้</p> <p>ส่วนควบคุมน้ำ : โดยรวมสภาพปกติ ประตูระบายน้ำเปิด/ปิดได้แต่มีการรั่วซึม มีวัชพืชขึ้นน้อย ส่วนท้ายน้ำ : โดยรวมมีสภาพปกติ มีวัชพืชขึ้นน้อย</p> <p>ส่วน Protection ท้ายน้ำ : มีการกัดเซาะน้อย มีวัชพืชขึ้นน้อย โดยรวมมีสภาพปกติสามารถใช้งานได้</p> <p>ระบบส่งน้ำ : สภาพโดยรวมปกติสามารถใช้งานได้</p> <p><b>แนวทางแก้ไขปรับปรุงเบื้องต้น</b></p> <p>ตัวฝายโดยรวมมีสภาพปกติมีวัชพืชขึ้นน้อยสามารถใช้งานได้ตามปกติแต่ประตูระบายมีการรั่วซึม ดังนั้นควรได้รับการตรวจสอบว่าสามารถปรับปรุงซ่อมแซมได้หรือไม่หากไม่สามารถซ่อมแซมได้ควรเปลี่ยนประตูระบายน้ำใหม่ ควรวางมาตรการขุดลอกและกำจัดวัชพืชตามระยะเวลาที่เหมาะสมของพื้นที่</p>
