การตรวจสอบสภาพฝายและแนวทางแก้ไขปรับปรุงเพื่อเพิ่มประสิทธิภาพฝาย ในจังหวัดลำปาง

รหัสฝายที่ : WLP03050401

ชื่อฝาย - ชื่อลำน้ำ แม่ปุ่น ลำน้ำสาขาของ แม่น้ำวัง ประเภทลำน้ำ ลำห้วย วันที่สำรวจ 30 ต.ค. 66
 หมู่บ้าน หมู่ที่ 04 หนองแหวน ตำบล ศาลา อำเภอ เกาะคา จังหวัด ลำปาง
 ก่อสร้าง เมื่อปี พ.ศ. อายุฝาย มากกว่า 15 ปี หน่วยงานรับผิดชอบ เทศบาลตำบลศลา ใ้แบบมาตรฐาน : มข.2527

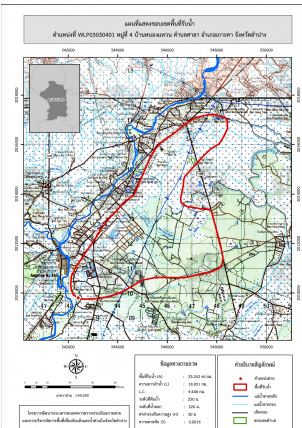
พื้นที่รับน้ำของฝายและข้อมูลประกอบ		สภาพโดยรวมของฝายและแนวทางแก้ไขปรับปรุงเบื้องต้น

<p>ข้อมูลพื้นที่รับน้ำของฝาย</p> <p>A = 23.352 ตารางกิโลเมตร</p> <p>L = 18.951 กิโลเมตร</p> <p>LC = 9.4755 กิโลเมตร</p> <p>H = 30 เมตร</p> <p>s = 0.0016</p> <p>c = 0.2</p> <p>I = มิลลิเมตร/ชั่วโมง</p> <p>Return period = 100 ปี</p> <p>อัตราการไหลสูงสุด = 57.48 ลบ.ม./วินาที</p>	<p>สภาพโดยรวมของฝาย</p> <p>"เป็นฝาย มช.2527 มีอายุมากกว่า 15 ปี มีสภาพในแต่ละส่วนดังนี้ ส่วน Protection เหนือน้ำ : ไม่มี ส่วนเหนือน้ำ : ไม่มี ส่วนควบคุมน้ำ : สภาพโดยรวมปกติมีวัชพืชขึ้นน้อย และมีเศษกิ่งไม้มาติดบริเวณประตูน้ำกีดขวางทางน้ำ ส่วนท้ายน้ำ : สภาพโดยรวมปกติมีการกัดเซาะน้อย ส่วน Protection ท้ายน้ำ : มีการกัดเซาะ และทรุดตัวปานกลางควรได้รับการปรับปรุง มีวัชพืชขึ้นน้อย ระบบส่งน้ำ : ไม่มี มีสภาพตะกอนหน้าฝาย : ปานกลาง"</p> <p>แนวทางแก้ไขปรับปรุงเบื้องต้น</p> <p>ฝายมีสภาพโดยรวมปกติ ควรวางมาตรการขุดลอก และกำจัดวัชพืชตามเวลาที่เหมาะสม มีการกัดเซาะช่วงรอยต่อด้านเหนือน้ำกับส่วนควบคุมน้ำ ส่วนด้านท้ายน้ำส่วนอาคารสลายพลัง ให้ข้อมกอลูกบาศก์(baffle block)ที่หลุดออกจากพื้นที่ไหลกลับมาเหมือนเดิม และด้านท้ายน้ำกับลำน้ำควรก่อสร้างโดยใช้หินเรียงกลองเกเขียนเพิ่มเติม</p> <p>นอกจากนี้การที่ระดับส้ายฝายตัวนี้สูงเกือบ 2.00 เมตร ทำให้เกิดการกีดขวางการไหลของน้ำเมื่อมีน้ำหลาก ส่งผลให้เกิดน้ำท่วมล้นตลิ่งทางด้านเหนือน้ำในช่วงฝนสายใหญ่ จึงแนะนำให้ลดระดับสันฝายลงประมาณ 0.30-0.50 เมตร (ควรตรวจเช็คความสูงสันฝายโดยละเอียดก่อนตัดสันฝายลง) จะทำให้น้ำหลากไหลผ่านสันฝายไปได้สะดวกไม่เกิดน้ำท่วมในด่านเหนือน้ำ และไม่ทำให้มีปัญหาการใช้น้ำเนื่องจากไม่มีระบบคลองส่งน้ำ</p>
