ชื่อฝาย แม่ปูน ชื่อลำน้ำ แม่ปูน ลำน้ำสาขาของ แม่น้ำวัง ประเภทลำน้ำ ลำห้วย วันที่สำรวจ 30 ต.ค. 66
 หมู่บ้าน หมู่ที่ 06 ศาลาหลวง ตำบล ศาลา อำเภอ เกาะคา จังหวัด ลำปาง
 ก่อสร้าง เมื่อปี พ.ศ. 2560 อายุฝาย 6 หน่วยงานรับผิดชอบ เทศบาลตำบลศาลา ใช้แบบมาตรฐาน : มข.2527

ลักษณะทั่วไป			
ประเภทของสันฝาย : ฝายไหลตกตรง	ความสูงสันฝาย : 1.50 เมตร	ความยาวสันฝาย : 15.00 เมตร	
ประตูระบายน้ำ : มี	ชนิดบานประตู : บานตรง	ขนาด (กว้าง*สูง) : 1.00*1.00	จำนวน : 2 ชุด ชนิดเครื่องยกบาน : เครื่องก้านคันทันชัก
อาคารบังคับน้ำ : ไม่มี			
ระบบส่งน้ำ : ไม่มี	ลักษณะคลอง : -	ขนาดท้องคลองกว้าง : - เมตร	ความยาวประมาณ : - กิโลเมตรเมตร

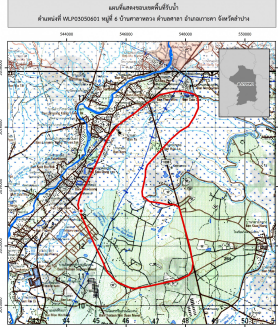
พื้นที่รับน้ำของฝายและข้อมูลประกอบ	สภาพโดยรวมของฝายและแนวทางแก้ไขปรับปรุงเบื้องต้น

<p>ข้อมูลพื้นที่รับน้ำของฝาย</p> <p>A = 15.784 ตารางกิโลเมตร L = 13.619 กิโลเมตร LC = 6.8095 กิโลเมตร H = 30 เมตร s = 0.0022 c = 0.2 I = 12 มิลลิเมตร/ชั่วโมง Return period = 100 ปี อัตราการไหลสูงสุด = 10.53 ลบ.ม./วินาที</p>	<p>สภาพโดยรวมของฝาย</p> <p>"เป็นฝาย มข.2527 ก่อสร้างเมื่อปี พ.ศ.2560 มีอายุ 6 ปี มีสภาพในแต่ละส่วนดังนี้ ส่วน Protection เหนือน้ำ : ไม่มี ส่วนเหนือน้ำ : ไม่มี ส่วนควบคุมน้ำ : ปกติมีวัชพืชขึ้นน้อย ส่วนท้ายน้ำ : ปกติสามารถใช้งานได้ ส่วน Protection ท้ายน้ำ : ไม่มี ระบบส่งน้ำ : ไม่มี มีสภาพตะกอนหน้าฝาย : ปานกลาง"</p> <p>แนวทางแก้ไขปรับปรุงเบื้องต้น</p> <p>มีสภาพโดยรวมปกติ ควรวางมาตรการขุดลอก และกำจัดวัชพืชตามเวลาที่เหมาะสม</p>
