ชื่อฝาย หุ้งเจริญ ชื่อลำน้ำ แมยว ลำน้ำสาขาของ แม่น้ำวัง ประเภทลำน้ำ ลำห้วย วันที่สำรวจ 6 พ.ย. 66  
 หมู่บ้าน หมู่ที่ 08 หุ้งเจริญ ตำบล เกาะคา อำเภอ เกาะคา จังหวัด ลำปาง  
 ก่อสร้าง เมื่อปี พ.ศ. 2545 อายุฝาย 21 หน่วยงานรับผิดชอบ เทศบาลตำบลเกาะคา ใช้แบบมาตรฐาน : มข.2527

ผลการตรวจสอบสภาพฝาย

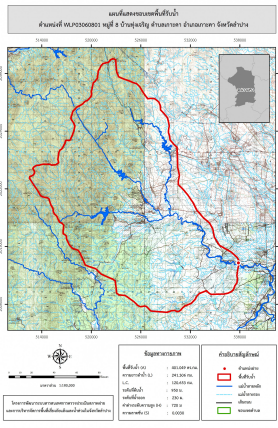
พื้นที่รับน้ำของฝายและข้อมูลประกอบ	สภาพโดยรวมของฝายและแนวทางแก้ไขปรับปรุงเบื้องต้น

<p>ข้อมูลพื้นที่รับน้ำของฝาย                      A = 401.049 ตารางกิโลเมตร                      L = 241.306 กิโลเมตร                      LC = 120.653 กิโลเมตร                      H = 720 เมตร                      s = 0.003                      Return period = 100 ปี                      อัตราการไหลสูงสุด = 344.94 ลบ.ม./วินาที</p>	<p>สภาพโดยรวมของฝาย</p> <p>"เป็นฝาย มข.2527 ก่อสร้างเมื่อปี พ.ศ.2545 มีอายุ 21 ปี มีสภาพในแต่ละส่วนดังนี้ ส่วน Protection เหนือน้ำ : ไม่มี ส่วนเหนือน้ำ : ไม่มี ส่วนควบคุมน้ำ : ปกติมีวัชพืชขึ้นน้อย ส่วนท้ายน้ำ : ปกติมีวัชพืชขึ้นน้อย ส่วน Protection ท้ายน้ำ : ไม่มี ระบบส่งน้ำ : ไม่มี มีสภาพตะกอนหน้าฝาย : น้อย"</p> <p>แนวทางแก้ไขปรับปรุงเบื้องต้น</p> <p>มีสภาพโดยรวมปกติ ควรวางแผนการขุดลอก และกำจัดวัชพืชตามเวลาที่เหมาะสม</p>
