ชื่อฝาย แม่ริม ชื่อลำน้ำ แม่ริม ลำน้ำสาขาของ แม่น้ำวัง ประเภทลำน้ำ ลำห้วย วันที่สำรวจ 2 พ.ย. 66  
 หมู่บ้าน หมู่ที่ 01 หาดปู่ด้าย ตำบล นาแสง อำเภอ เกาะคา จังหวัด ลำปาง  
 ก่อสร้าง เมื่อปี พ.ศ. 2562 อายุฝาย 4 หน่วยงานรับผิดชอบ - ก่อสร้างเองโดยใช้แรงงานชาวบ้าน ใช้งบของ : การทำเรือ

พิกัดฝาย			
X(UTM)	537659	Y(UTM)	1993729
ลักษณะทั่วไป			
ประเภทของสันฝาย : ฝายสันกว้าง	ความสูงสันฝาย : 2.00 เมตร	ความยาวสันฝาย : 15.00 เมตร	
ประตูระบายน้ำ : ไม่มี	ชนิดบานประตู : -	ขนาด (กว้าง*สูง) : -	จำนวน : - ชุด
อาคารบังคับน้ำ : มี	แบบปิด : ฝั้งซ้าย	ขนาดฝาท่อปิด : 0.15 เมตร	ความยาวท่อ : 2000 เมตร
ระบบส่งน้ำ : มี	ลักษณะคลอง : -	ขนาดท้องคลองกว้าง : - เมตร	ความยาวประมาณ : - กิโลเมตรเมตร
ข้อมูลประวัติการซ่อม			
ปี พ.ศ.	รายการซ่อม	หน่วยงาน	หมายเหตุ

ผลการตรวจสอบสภาพฝาย

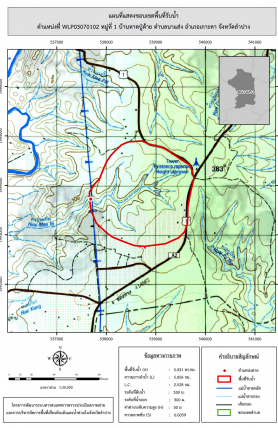
พื้นที่รับน้ำของฝายและข้อมูลประกอบ	สภาพโดยรวมของฝายและแนวทางแก้ไขปรับปรุงเบื้องต้น

<p><b>ข้อมูลพื้นที่รับน้ำของฝาย</b>                      A = 3.431 ตารางกิโลเมตร                      L = 5.056 กิโลเมตร                      LC = 2.528 กิโลเมตร                      H = 30 เมตร                      s = 0.0059                      c = 0.2                      I = 60 มิลลิเมตร/ชั่วโมง                      Return period = 100 ปี                      อัตราการไหลสูงสุด = 11.45 ลบ.ม./วินาที</p>	<p><b>สภาพโดยรวมของฝาย</b>                      "เป็นฝาย คสล. ก่อสร้างเมื่อปี พ.ศ.2562 โดยการท่าเรือแห่งประเทศไทย มีอายุ 4 ปี มีสภาพในแต่ละส่วนดังนี้ ส่วน Protection เหนือน้ำ : ไม่มี ส่วนเหนือน้ำ : ไม่มี ส่วนควบคุมน้ำ : มีการกัดเซาะ ทรุดตัว และแตกร้าวน้อย โดยรวมยังใช้งานได้ ส่วนท้ายน้ำ : มีการกัดเซาะ ทรุดตัว และแตกร้าวน้อย โดยรวมยังใช้งานได้ ส่วน Protection ท้ายน้ำ : ไม่มี ระบบส่งน้ำ : ไม่มีใช้ส่งน้ำเพื่อผลิตประปาหมู่บ้าน มีสภาพตะกอนหน้าฝาย : ปานกลาง"</p> <p><b>แนวทางแก้ไขปรับปรุงเบื้องต้น</b>                      มีสภาพโดยรวมยังพอใช้งานได้เนื่องจากสภาพฝายมีอายุการใช้งานค่อนข้างมากหากซ่อมแซมอาจไม่คุ้มค่า และอาจไม่ทันทานดังนั้นสามารถใช้งานต่อไปได้แต่หากเกิดความเสียหายเพิ่มเติมควรรื้อถอนและก่อสร้างใหม่ ระหว่างการใช้งานควรวางมาตรการขุดลอก และกำจัดวัชพืชตามเวลาที่เหมาะสม</p>
