ชื่อฝาย วังเก๊าห้า ชื่อลำน้ำ แม่โฮ ลำน้ำสาขาของ แม่น้ำวัง ประเภทลำน้ำ ลำห้วย วันที่สำรวจ 2 พ.ย. 66
 หมู่บ้าน หมู่ที่ 02 แม่โฮ ตำบล นาแสง อำเภอ เกาะคา จังหวัด ลำปาง
 ก่อสร้าง เมื่อปี พ.ศ. อายุฝาย มากกว่า 40 ปี หน่วยงานรับผิดชอบ - ก่อสร้างเองโดยใช้แรงงานชาวบ้าน ใช้งบของ : ไม่ทราบ

ผลการตรวจสอบสภาพฝาย

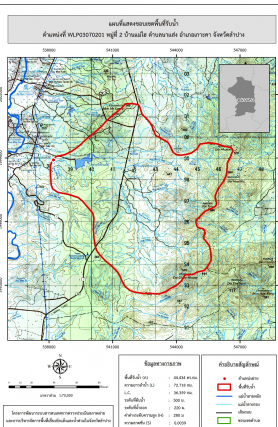
พื้นที่รับน้ำของฝายและข้อมูลประกอบ	สภาพโดยรวมของฝายและแนวทางแก้ไขปรับปรุงเบื้องต้น

<p>ข้อมูลพื้นที่รับน้ำของฝาย A = 44.434 ตารางกิโลเมตร L = 72.718 กิโลเมตร LC = 36.359 กิโลเมตร H = 280 เมตร s = 0.0039 Return period = 100 ปี อัตราการไหลสูงสุด = 86.22 ลบ.ม./วินาที</p>	<p>สภาพโดยรวมของฝาย</p> <p>"เป็นฝาย คสล. มีอายุมากกว่า 40 ปี มีสภาพในแต่ละส่วนดังนี้ ส่วน Protection เหนือน้ำ : ไม่มี ส่วนเหนือน้ำ : มีการกัดเซาะ ทรุดตัว แตกร้าว รั่ว และมีรูโพรงน้อย โดยรวมยังใช้งานได้ ส่วนควบคุมน้ำ : มีการกัดเซาะ ทรุดตัว แตกร้าว รั่ว และมีรูโพรงน้อย โดยรวมยังใช้งานได้ ส่วนท้ายน้ำ : มีการกัดเซาะ ทรุดตัว แตกร้าว รั่ว และมีรูโพรงน้อย โดยรวมยังใช้งานได้ ส่วน Protection ท้ายน้ำ : ไม่มี ระบบส่งน้ำ : ปกติมีวัชพืชขึ้นน้อย มีสภาพตะกอนหน้าฝาย : น้อย"</p> <p>แนวทางแก้ไขปรับปรุงเบื้องต้น</p> <p>มีสภาพโดยรวมยังพอใช้งานได้เนื่องจากสภาพฝายมีอายุการใช้งานค่อนข้างมากหากซ่อมแซมอาจไม่คุ้มค่า และอาจไม่ทันทานดังนั้นสามารถใช้งานต่อไปได้แต่หากเกิดความเสียหายเพิ่มเติมควรรื้อถอนและก่อสร้างใหม่ ระหว่างการใช้งานควรวางมาตรการขุดลอก และกำจัดวัชพืชตามเวลาที่เหมาะสม</p>
