ชื่อฝาย - ชื่อลำน้ำ ห้วยเฮือ ลำน้ำสาขาของ ห้วยโฮง/แม่น้ำวัง ประเภทลำน้ำ ลำห้วย วันที่สำรวจ 2 พ.ย. 66
 หมู่บ้าน หมู่ที่ 02 แม่โฮ ตำบล นาแสง อำเภอ เกาะคา จังหวัด ลำปาง
 ก่อสร้าง เมื่อปี พ.ศ. 2556 อายุฝาย 10 หน่วยงานรับผิดชอบ อบต.นาแสง ไซ้แบบมาตรฐาน : มข.2527

ผลการตรวจสอบสภาพฝาย

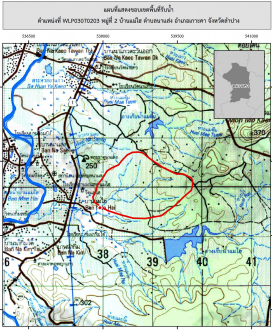
พื้นที่รับน้ำของฝายและข้อมูลประกอบ	สภาพโดยรวมของฝายและแนวทางแก้ไขปรับปรุงเบื้องต้น

<p>ข้อมูลพื้นที่รับน้ำของฝาย</p> <p>A = 1.77 ตารางกิโลเมตร L = 2.333 กิโลเมตร LC = 1.1665 กิโลเมตร H = 30 เมตร s = 0.0129 c = 0.2 I = 110 มิลลิเมตร/ชั่วโมง Return period = 100 ปี อัตราการไหลสูงสุด = 10.83 ลบ.ม./วินาที</p>	<p>สภาพโดยรวมของฝาย</p> <p>"เป็นฝาย มข.2527 ก่อสร้างเมื่อปี พ.ศ.2556 มีอายุ 10 ปี มีสภาพในแต่ละส่วนดังนี้ ส่วน Protection เหนือน้ำ : ไม่มี ส่วนเหนือน้ำ : ไม่มี ส่วนควบคุมน้ำ : ปกติมีวัชพืชขึ้นน้อย ส่วนท้ายน้ำ : ปกติมีวัชพืชขึ้นน้อย ส่วน Protection ท้ายน้ำ : ไม่มี ระบบส่งน้ำ : ไม่มี มีสภาพตะกอนหน้าฝาย : ปานกลาง"</p> <p>แนวทางแก้ไขปรับปรุงเบื้องต้น</p> <p>มีสภาพโดยรวมปกติ ควรวางแผนการขุดลอก และกำจัดวัชพืชตามเวลาที่เหมาะสม</p>
