ชื่อฝาย น้ำแม่ยาว ชื่อลำน้ำ แม่ยาว ลำน้ำสาขาของ แม่น้ำวัง ประเภทลำน้ำ ลำห้วย วันที่สำรวจ 3 พ.ย. 66
 หมู่บ้าน หมู่ที่ 06 หงษ์ขาม ตำบล ใหม่พัฒนา อำเภอ เกาะคา จังหวัด ลำปาง
 ก่อสร้าง เมื่อปี พ.ศ. อายุฝาย มากกว่า 20 ปี หน่วยงานรับผิดชอบ รพช. ออกแบบเอง

ลักษณะทั่วไป			
ประเภทของสันฝาย : ฝายสันกว้าง	ความสูงสันฝาย : 2.00 เมตร	ความยาวสันฝาย : 70.00 เมตร	
ประตูระบายน้ำ : มี	ชนิดบานประตู : บานตรง	ขนาด (กว้าง*สูง) : 2.00*1.50	จำนวน : 1 ชุด
อาคารบังคับน้ำ : มี	แบบเปิด : ผังซ้าย	ชนิดบานประตู : บานตรง	ชนิดเครื่องยกบาน : รอกโซ่
ระบบส่งน้ำ : มี	ลักษณะคลอง : คลองดิน	ขนาดท้องคลองกว้าง : 2.00 เมตร	ความยาวประมาณ : 5.00 กิโลเมตร

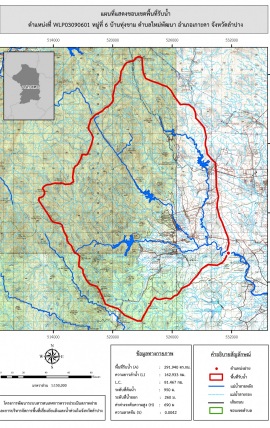
พื้นที่รับน้ำของฝายและข้อมูลประกอบ	สภาพโดยรวมของฝายและแนวทางแก้ไขปรับปรุงเบื้องต้น

<p>ข้อมูลพื้นที่รับน้ำของฝาย</p> <p>A = 291.94 ตารางกิโลเมตร</p> <p>L = 162.933 กิโลเมตร</p> <p>LC = 81.4665 กิโลเมตร</p> <p>H = 690 เมตร</p> <p>s = 0.0042</p> <p>Return period = 100 ปี</p> <p>อัตราการไหลสูงสุด = 282.38 ลบ.ม./วินาที</p>	<p>สภาพโดยรวมของฝาย</p> <p>"เป็นฝาย คสล. สันมน ที่ก่อสร้างโดย รพช. ปัจจุบันทาง อบต.ใหม่พัฒนาฯ ยังไม่ได้รับโอน มีอายุมากกว่า 20 ปี มีสภาพในแต่ละส่วนดังนี้ ส่วน Protection เหนือน้ำ : ไม่สามารถมองเห็น ส่วนเหนือน้ำ : ส่วนพื้นที่ไม่สามารถมองเห็น ลาดชันข้างปกติสามารถใช้งานได้ มีวัชพืชขึ้นน้อย ส่วนควบคุมน้ำ : ปกติมีวัชพืชขึ้นน้อย ส่วนท้ายน้ำ : ปกติมีวัชพืชขึ้นน้อย ส่วน Protection ท้ายน้ำ : มีการกัดเซาะ และทรุดตัวน้อยโดยรวมปกติมีวัชพืชขึ้นน้อย ระบบส่งน้ำ : ปกติมีวัชพืชขึ้นน้อย มีสภาพตะกอนหน้าฝาย : มาก"</p> <p>แนวทางแก้ไขปรับปรุงเบื้องต้น</p> <p>มีสภาพโดยรวมปกติ ควรวางแผนการขุดลอก และกำจัดวัชพืชตามเวลาที่เหมาะสม</p>
