ชื่อฝาย วังแก้วกอก ชื่อลำน้ำ แมยว ลำน้ำสาขาของ แม่น้ำวัง ประเภทลำน้ำ ลำห้วย วันที่สำรวจ 3 พ.ย. 66  
 หมู่บ้าน หมู่ที่ 06 หงษ์ขาม ตำบล ใหม่พัฒนา อำเภอ เกาะคา จังหวัด ลำปาง  
 ก่อสร้าง เมื่อปี พ.ศ. อายุฝาย มากกว่า 20 ปี หน่วยงานรับผิดชอบ ไม่ทราบ ออกแบบเอง

ผลการตรวจสอบสภาพฝาย

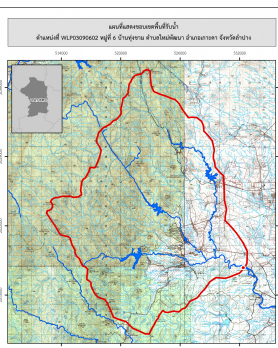
<p>ข้อมูลพื้นที่รับน้ำของฝาย</p> <p>A = 296.721 ตารางกิโลเมตร</p> <p>L = 164.159 กิโลเมตร</p> <p>LC = 82.0795 กิโลเมตร</p> <p>H = 690 เมตร</p> <p>s = 0.0042</p> <p>Return period = 100 ปี</p> <p>อัตราการไหลสูงสุด = 285.29 ลบ.ม./วินาที</p>	<p>สภาพโดยรวมของฝาย</p> <p>"เป็นฝาย คสล. สันมน มีอายุ 21 ปี มีสภาพในแต่ละส่วนดังนี้ ส่วน Protection เหนือน้ำ : ไม่มี ส่วนเหนือน้ำ : ปกติมีวัชพืชขึ้นน้อย ส่วนควบคุมน้ำ : ปกติมีวัชพืชขึ้นน้อย ประตูระบายน้ำมีการก่อบิดไม่สามารถระบายตะกอนทรายได้ ส่วนท้ายน้ำ : ปกติสามารถใช้งานได้ ส่วน Protection ท้ายน้ำ : มีการกัดเซาะ และทรุดตัวน้อยโดยรวมปกติมีวัชพืชขึ้นน้อย ระบบส่งน้ำ : ไม่มี มีสภาพตะกอนหน้าฝาย : มาก"</p> <p>แนวทางแก้ไขปรับปรุงเบื้องต้น</p> <p>มีสภาพโดยรวมปกติ ควรวางมาตรการขุดลอก และกำจัดวัชพืชตามเวลาที่เหมาะสม</p>
