# การตรวจสอบสภาพฝายและแนวทางแก้ไขปรับปรุงเพื่อเพิ่มประสิทธิภาพฝาย ในจังหวัดลำปาง

รหัสฝายที่ : WLP03090901

ชื่อฝาย แม่ยาวทุ่งขาม ชื่อลำน้ำ แม่ยาว ลำน้ำสาขาของ แม่น้ำวัง ประเภทลำน้ำ ลำห้วย วันที่สำรวจ 3 พ.ย. 66  
หมู่บ้าน หมู่ที่ 09 ทุ่งขามใต้ ตำบล ใหม่พัฒนา อำเภอ เกาะคา จังหวัด ลำปาง  
ก่อสร้าง เมื่อปี พ.ศ. 2551 อายุฝาย 15 หน่วยงานรับผิดชอบ อบต.ใหม่พัฒนา ใช้แบบมาตรฐาน : กรมชลประทาน

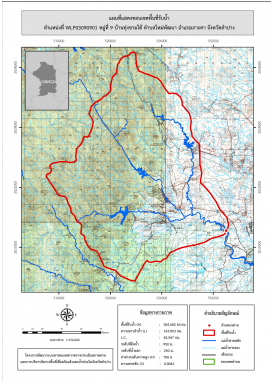
| พื้นที่รับน้ำของฝายและข้อมูลประกอบ | | สภาพโดยรวมของฝายและแนวทางแก้ไขปรับปรุงเบื้องต้น |
|---|---|---|
| | <p><u>ข้อมูลพื้นที่รับน้ำของฝาย</u></p> <p>A = 304.682 ตารางกิโลเมตร</p> <p>L = 165.893 กิโลเมตร</p> <p>LC = 82.9465 กิโลเมตร</p> <p>H = 700 เมตร</p> <p>s = 0.0042</p> <p>Return period = 100 ปี</p> <p>อัตราการไหลสูงสุด = 290.09 ลบ.ม./วินาที</p> | <p><b>สภาพโดยรวมของฝาย</b></p> <p>"เป็นฝาย คสล. สันมน ในความรับผิดชอบของ อบต.ใหม่พัฒนาได้รับการถ่ายโอนจากกรมชลประทาน ก่อสร้างเมื่อปี พ.ศ.2551 มีอายุ 15 ปี มีสภาพในแต่ละส่วนดังนี้ ส่วน Protection เหนือน้ำ : มีการกัดเซาะ และทรุดตัวปานกลาง ส่วนเหนือน้ำ : มีการกัดเซาะ และทรุดตัวปานกลางพาด้านข้างขาดควรได้รับการปรับปรุง ส่วนควมคุมน้ำ : มีการกัดเซาะตลิ่งด้านข้างขาดน้ำไหลอ้อมตัวฝายควรได้รับการปรับปรุงโดยเร่งด่วนก่อนที่จะส่งผลกระทบต่อส่วนควบคุมฝาย ส่วนท้ายน้ำ : มีการกัดเซาะตลิ่งด้านข้างขาดน้ำไหลอ้อมตัวฝายควรได้รับการปรับปรุงโดยเร่งด่วนก่อนที่จะส่งผลกระทบต่อส่วนควบคุมฝาย ส่วน Protection ท้ายน้ำ : มีการกัดเซาะตลิ่งด้านข้างขาดน้ำไหลอ้อมตัวฝายควรได้รับการปรับปรุงโดยเร่งด่วนก่อนที่จะส่งผลกระทบต่อส่วนควบคุมฝาย ระบบส่งน้ำ : ไม่มี มีสภาพตะกอนหน้าฝาย : ปานกลาง"</p> <p><b>แนวทางแก้ไขปรับปรุงเบื้องต้น</b></p> <p>ควรได้รับการปรับปรุงตลิ่งด้านข้างที่ถูกกัดเซาะโดยเร่งด่วนเพื่อไม่ให้ส่งผลกระทบต่อส่วนควบคุมน้ำ</p> |
