ชื่อฝาย หลังวัด ชื่อลำน้ำ แม่เสียง ลำน้ำสาขาของ แม่น้ำ/แม่น้ำวัง ประเภทลำน้ำ ลำห้วย วันที่สำรวจ 14 มิ.ย. 67  
 หมู่บ้าน หมู่ที่ 04 มั่ว ตำบล หงงาม อำเภอ เสริมงาม จังหวัด ลำปาง  
 ก่อสร้าง เมื่อปี พ.ศ. อายุฝาย มากกว่า 30 ปี หน่วยงานรับผิดชอบ - ใช้แบบมาตรฐาน : มข.2527

ผลการตรวจสอบสภาพฝาย

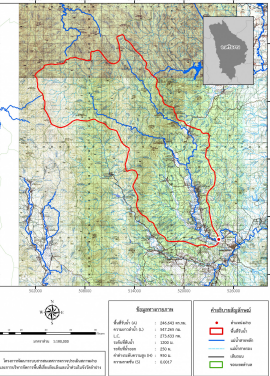
<p><b>ข้อมูลพื้นที่รับน้ำของฝาย</b>                      A = 246.643 ตารางกิโลเมตร                      L = 547.265 กิโลเมตร                      LC = 273.633 กิโลเมตร                      H = 950 เมตร                      s = 0.0017                      Return period = 100 ปี                      อัตราการไหลสูงสุด = 253.92 ลบ.ม./วินาที</p>	<p><b>สภาพโดยรวมของฝาย</b>                      เป็นฝาย มข.2527 มีอายุมากกว่า 30 ปี มีสภาพในแต่ละส่วนดังนี้ ส่วน Protection เหนือน้ำ : ไม่มี ส่วนเหนือน้ำ : ไม่มี ส่วนควบคุมน้ำ : มีการกัดเซาะน้อย และมีการก่อบปิดประตูระบายน้ำ มีวัชพืชขึ้นน้อย ส่วนท้ายน้ำ : มีการกัดเซาะ และเคลื่อนตัวน้อย มีวัชพืชขึ้นน้อย ส่วน Protection ท้ายน้ำ : ไม่มี ระบบส่งน้ำ : ไม่มี มีสภาพตะกอนหน้าฝาย : ปานกลาง</p> <p><b>แนวทางแก้ไขปรับปรุงเบื้องต้น</b>                      มีสภาพโดยรวมปกติ ควรวางมาตรการขุดลอก และกำจัดวัชพืชตามเวลาที่เหมาะสม</p>
