ชื่อฝาย บ้านทุ่งงามหมู่ 3      ชื่อลำน้ำ แม่ต้า      ลำน้ำสาขาของ แม่น้ำวัง      ประเภทลำน้ำ แม่น้ำสาขา      วันที่สำรวจ 14 มิ.ย. 67  
หมู่บ้าน หมู่ที่ 11 ทุ่งงามพัฒนา      ตำบล ทุ่งงาม      อำเภอ เสริมงาม      จังหวัด ลำปาง  
ก่อสร้าง เมื่อปี พ.ศ.      อายุฝาย มากกว่า 10 ปี      หน่วยงานรับผิดชอบ -      ออกแบบเอง

ผลการตรวจสอบสภาพฝาย

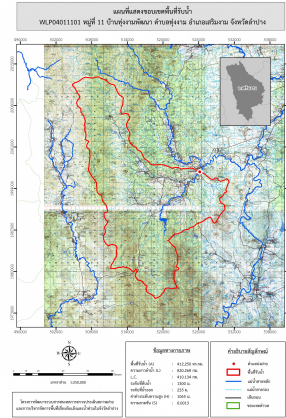
| พื้นที่รับน้ำของฝายและข้อมูลประกอบ | สภาพโดยรวมของฝายและแนวทางแก้ไขปรับปรุงเบื้องต้น |
|---|---|
| <div></div> <p><b>ข้อมูลพื้นที่รับน้ำของฝาย</b><br/>A = 412.25 ตารางกิโลเมตร<br/>L = 820.268 กิโลเมตร<br/>LC = 410.134 กิโลเมตร<br/>H = 1065 เมตร<br/>s = 0.0013<br/>Return period = 100 ปี<br/>อัตราการไหลสูงสุด = 350.98 ลบ.ม./วินาที</p> | <p><b>สภาพโดยรวมของฝาย</b><br/>ตัวฝายถูกกัดเซาะพังเสียหายหมดสภาพ</p> <p><b>แนวทางแก้ไขปรับปรุงเบื้องต้น</b><br/>ควรรื้อถอน และก่อสร้างใหม่โดยให้พิจารณาจาก 4 ส่วนดังนี้</p> <ol style="list-style-type: none"><li>1.มีรูปแบบของฝายให้เหมาะสมกับลักษณะภูมิประเทศ ความลาดชันและปริมาณตะกอนในลำน้ำ</li><li>2.ความยาวสันฝายไม่น้อยกว่าความกว้างลำน้ำเดิม</li><li>3.ความสูงสันฝายเหมาะสมไม่ทำให้เกิดน้ำล้นตลิ่งในช่วงน้ำหลาก</li><li>4.อาคารสลายพลังงานด้านหลังตัวฝายสามารถลดพลังงานของน้ำไม่ทำให้เกิดการกัดเซาะท้ายฝาย</li></ol> |
