ชื่อฝาย ทุ่งดง ชื่อลำน้ำ แม่ผึ้ง ลำน้ำสาขาของ แม่เลียง/แม่ต้า/แม่น้ำวัง ประเภทลำน้ำ ลำห้วย วันที่สำรวจ 21 มิ.ย. 67
 หมู่บ้าน หมู่ที่ 05 แม่ผึ้ง ตำบล เสริมขวา อำเภอ เสริมงาม จังหวัด ลำปาง
 ก่อสร้าง เมื่อปี พ.ศ. อายุฝาย มากกว่า 20 ปี หน่วยงานรับผิดชอบ ปภ.จังหวัดลำปาง ออกแบบเอง

ลักษณะทั่วไป			
ประเภทของสันฝาย : ฝายสันมน	ความสูงสันฝาย : 1.00 เมตร	ความยาวสันฝาย : 20.00 เมตร	
ประตูระบายน้ำ : มี	ชนิดบานประตู : บานตรง	ขนาด (กว้าง*สูง) : 1.00*1.00	จำนวน : 2 ชุด ชนิดเครื่องยกบาน : -
อาคารบังคับน้ำ : มี			
ระบบส่งน้ำ : มี	ลักษณะคลอง : คลองดิน	ขนาดท่อคลองกว้าง : 1.00 เมตร	ความยาวประมาณ : 1.50 กิโลเมตรเมตร

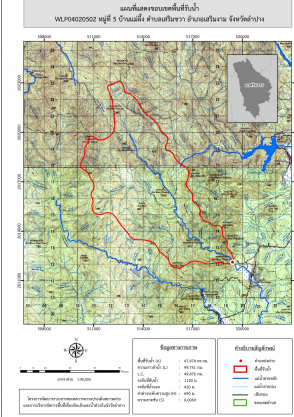
พื้นที่รับน้ำของฝายและข้อมูลประกอบ	สภาพโดยรวมของฝายและแนวทางแก้ไขปรับปรุงเบื้องต้น

<p>ข้อมูลพื้นที่รับน้ำของฝาย A = 49.057 ตารางกิโลเมตร L = 103.884 กิโลเมตร LC = 51.942 กิโลเมตร H = 775 เมตร s = 0.0075 Return period = 100 ปี อัตราการไหลสูงสุด = 91.77 ลบ.ม./วินาที</p>	<p>สภาพโดยรวมของฝาย เป็นฝาย คสล. สันมน มีอายุมากกว่า 20 ปี มีสภาพในแต่ละส่วนดังนี้ ส่วน Protection เหนือน้ำ : ไม่มี ส่วนเหนือน้ำ : มีการกัดเซาะ ทรุดตัว และแตกร้าวน้อย มีวัชพืชขึ้นน้อย ส่วนควบคุมน้ำ : มีการกัดเซาะ ทรุดตัว และแตกร้าวน้อย มีวัชพืชขึ้นน้อย ส่วนท้ายน้ำ : มีการกัดเซาะ ทรุดตัว และแตกร้าวน้อย มีวัชพืชขึ้นน้อย ส่วน Protection ท้ายน้ำ : มีการกัดเซาะ ทรุดตัว แตกร้าวน้อย มีรูโพรง และมีการเคลื่อนตัวน้อยปานกลาง ระบบส่งน้ำ : ปกติ มีสภาพตะกอนหน้าฝาย : มาก</p> <p>แนวทางแก้ไขปรับปรุงเบื้องต้น มีสภาพโดยรวมปกติ ควรวางมาตรการขุดลอก และกำจัดวัชพืชตามเวลาที่เหมาะสม</p>
