# การตรวจสภาพฝายและแนวทางแก้ไขปรับปรุงเพื่อเพิ่มประสิทธิภาพฝาย ในจังหวัดลำปาง

รหัสฝายที่ : WLP04020503

ชื่อฝาย ทุ่งตะวันตก ชื่อลำน้ำ แม่ฝิ่ง ลำน้ำสาขาของ แม่เลียง/แม่ต้า/แม่น้ำวัง ประเภทลำน้ำ ลำห้วย วันที่สำรวจ 21 มิ.ย. 67  
หมู่บ้าน หมู่ที่ 05 แม่ฝิ่ง ตำบล เสริมขวา อำเภอ เสริมงาม จังหวัด ลำปาง  
ก่อสร้าง เมื่อปี พ.ศ. อายุฝาย มากกว่า 15 ปี หน่วยงานรับผิดชอบ ปภ.จังหวัดลำปาง ออกแบบเอง

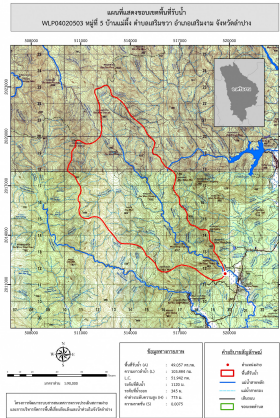
| พื้นที่รับน้ำของฝายและข้อมูลประกอบ | สภาพโดยรวมของฝายและแนวทางแก้ไขปรับปรุงเบื้องต้น |
|---|---|
| <div><p>แผนที่แสดงขอบเขตพื้นที่รับน้ำ<br/>WLP04020503 หมู่ที่ 5 บ้านแม่ฝิ่ง ตำบลเสริมขวา อำเภอเสริมงาม จังหวัดลำปาง</p><p>ข้อมูลพื้นที่รับน้ำของฝาย</p><p>A = 49.057 ตารางกิโลเมตร<br/>L = 103.884 กิโลเมตร<br/>LC = 51.942 กิโลเมตร<br/>H = 775 เมตร<br/>s = 0.0075<br/>Return period = 100 ปี<br/>อัตราการไหลสูงสุด = 91.77 ลบ.ม./วินาที</p></div> | <p><b>สภาพโดยรวมของฝาย</b></p> <p>เป็นฝาย คสล. สันนมน มีอายุมากกว่า 20 ปี มีสภาพในแต่ละส่วนดังนี้ ส่วน Protection เหนือหน้า : ไม่มี ส่วนเหนือหน้า : มีการกัดเซาะ ทรุดตัว และแตกร่วนน้อย มีวัชพืชขึ้นน้อย ส่วนควบคุมน้ำ : มีการกัดเซาะ ทรุดตัว และแตกร่วนน้อย มีวัชพืชขึ้นน้อย ส่วนท้ายน้ำ : มีการกัดเซาะ ทรุดตัว และแตกร่วนน้อย มีวัชพืชขึ้นน้อย ส่วน Protection ท้ายน้ำ : มีการกัดเซาะ ทรุดตัว แตกรั่ว รั่ว มีรูโหว่ และมีการเคลื่อนตัวน้อยปานกลาง ระบบส่งน้ำ : ปกติ มีสภาพตะกอนหน้าฝาย : มาก</p> <p><b>แนวทางแก้ไขปรับปรุงเบื้องต้น</b></p> <p>มีสภาพโดยรวมปกติ ควรวางแผนการขุดลอก และกำจัดวัชพืชตามเวลาที่เหมาะสม</p> |
