ชื่อฝาย นายสุข ชื่อลำน้ำ แม่เลียง ลำน้ำสาขาของ แม่ต้า/แม่น้ำวัง ประเภทลำน้ำ แม่น้ำสาขา วันที่สำรวจ 20 มิ.ย. 67  
หมู่บ้าน หมู่ที่ 06 แม่เลียงพัฒนา ตำบล เสริมขวา อำเภอ เสริมงาม จังหวัด ลำปาง  
ก่อสร้าง เมื่อปี พ.ศ. อายุฝาย มากกว่า 15 ปี หน่วยงานรับผิดชอบ อบต.เสริมขวา ออกแบบเอง

ผลการตรวจสอบสภาพฝาย

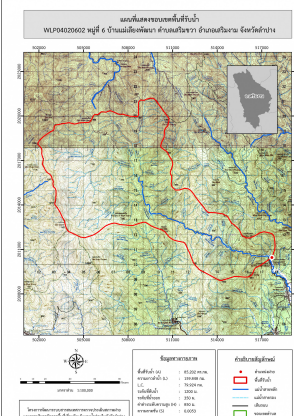
| พื้นที่รับน้ำของฝายและข้อมูลประกอบ | สภาพโดยรวมของฝายและแนวทางแก้ไขปรับปรุงเบื้องต้น |
|---|---|
| <div><p>แผนที่แสดงขอบเขตพื้นที่รับน้ำ<br/>WLP04020602 หมู่ที่ 6 ตำบลแม่เลียงพัฒนา อำเภอเสริมงาม จังหวัดลำปาง</p><p>ข้อมูลพื้นที่รับน้ำของฝาย</p><p>A = 85.202 ตารางกิโลเมตร<br/>L = 159.848 กิโลเมตร<br/>LC = 79.924 กิโลเมตร<br/>H = 850 เมตร<br/>s = 0.0053<br/>Return period = 100 ปี<br/>อัตราการไหลสูงสุด = 129.95 ลบ.ม./วินาที</p></div> | <p><b>สภาพโดยรวมของฝาย</b></p> <p>เนื่องจากตัวฝายมีอายุค่อนข้างมาก สภาพโครงสร้างทรุดโทรมไม่คุ้มค่าในการปรับปรุงซ่อมแซม ควรรื้อถอน และก่อสร้างใหม่</p> <p><b>แนวทางแก้ไขปรับปรุงเบื้องต้น</b></p> <p>ควรรื้อถอน และก่อสร้างใหม่โดยให้พิจารณาจาก 4 ส่วนดังนี้</p> <ol style="list-style-type: none"><li>1.มีรูปแบบของฝายให้เหมาะสมกับลักษณะภูมิประเทศ ความลาดชันและปริมาณตะกอนในลำน้ำ</li><li>2.ความยาวสันฝายไม่น้อยกว่าความกว้างลำน้ำเดิม</li><li>3.ความสูงสันฝายเหมาะสมไม่ทำให้เกิดน้ำล้นตลิ่งในช่วงน้ำหลาก</li><li>4.อาคารสลายพลังงานด้านหลังตัวฝายสามารถลดพลังงานของน้ำไม่ทำให้เกิดการกัดเซาะท้ายฝาย</li></ol> |
