# การตรวจสภาพฝายและแนวทางแก้ไขปรับปรุงเพื่อเพิ่มประสิทธิภาพฝาย ในจังหวัดลำปาง

รหัสฝายที่ : WLP04021008

ชื่อฝาย หุ่นปู่สุข ชื่อลำน้ำ แม่น้ำแวก ลำน้ำสาขาของ แม่น้ำห้อม/แม่น้ำเงา/แม่น้ำวัง ประเภทลำน้ำ ลำห้วย วันที่สำรวจ 24 มิ.ย. 67  
หมู่บ้าน หมู่ที่ 10 แม่ห้อม ตำบล เสริมขวา อำเภอ เสริมงาม จังหวัด ลำปาง  
ก่อสร้าง เมื่อปี พ.ศ. 2563 อายุฝาย 4 หน่วยงานรับผิดชอบ อบต.เสริมขวา ออกแบบเอง

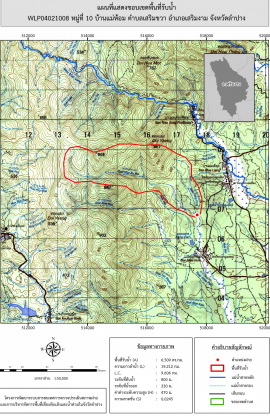
| พื้นที่รับน้ำของฝายและข้อมูลประกอบ | สภาพโดยรวมของฝายและแนวทางแก้ไขปรับปรุงเบื้องต้น |
|---|---|
| <div><p>แผนที่แสดงพื้นที่รับน้ำของฝาย WLP04021008 หมู่ที่ 10 บ้านแม่ห้อม ตำบลเสริมขวา อำเภอเสริมงาม จังหวัดลำปาง</p><p>ข้อมูลพื้นที่รับน้ำของฝาย</p><p>A = 6.509 ตารางกิโลเมตร</p><p>L = 19.212 กิโลเมตร</p><p>LC = 9.606 กิโลเมตร</p><p>H = 470 เมตร</p><p>s = 0.0245</p><p>c = 0.2</p><p>I = 30 มิลลิเมตร/ชั่วโมง</p><p>Return period = 100 ปี</p><p>อัตราการไหลสูงสุด = 10.86 ลบ.ม./วินาที</p></div> | <p><b>สภาพโดยรวมของฝาย</b></p> <p>เป็นฝาย คสล. ก่อสร้างเมื่อปี พ.ศ.2563 มีอายุ 4 ปี มีสภาพในแต่ละส่วนดังนี้ ส่วน Protection เหนือหน้า : ไม่มี ส่วนเหนือหน้า : ปกติมีวัชพืชขึ้นน้อย ส่วนควบคุมน้ำ : ปกติมีวัชพืชขึ้นน้อย ส่วนท้ายน้ำ : ปกติ มีวัชพืชขึ้นน้อย ส่วน Protection ท้ายน้ำ : ไม่มี ระบบส่งน้ำ : ปกติ มีสภาพตะกอนหน้าฝาย : ปานกลาง</p> <p><b>แนวทางแก้ไขปรับปรุงเบื้องต้น</b></p> <p>มีสภาพโดยรวมปกติ ควรวางแผนการขุดลอก และกำจัดวัชพืชตามเวลาที่เหมาะสม</p> |
