ชื่อฝาย ทุ่งร้อง ชื่อลำน้ำ แม่น้ำแก ลำน้ำสาขาของ แม่ฮ่อง/แม่เลี้ยง/แม่ตา/แม่น้ำวัง ประเภทลำน้ำ ลำห้วย วันที่สำรวจ 24 มิ.ย. 67
 หมู่บ้าน หมู่ที่ 10 แม่หม่อม ตำบล เสริมขวา อำเภอ เสริมงาม จังหวัด ลำปาง
 ก่อสร้าง เมื่อปี พ.ศ. อายุฝาย มากกว่า 15 ปี หน่วยงานรับผิดชอบ อบต.เสริมขวา ออกแบบเอง

พิกัดฝาย			
X(UTM)	517836	Y(UTM)	2006023

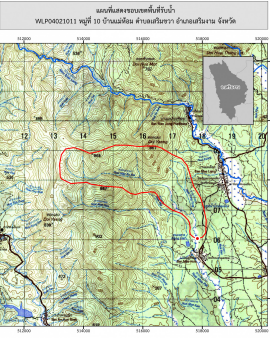
พื้นที่รับน้ำของฝายและข้อมูลประกอบ	สภาพโดยรวมของฝายและแนวทางแก้ไขปรับปรุงเบื้องต้น

<p>ข้อมูลพื้นที่รับน้ำของฝาย A = 7.076 ตารางกิโลเมตร L = 26.272 กิโลเมตร LC = 13.136 กิโลเมตร H = 490 เมตร s = 0.0187 c = 0.2 I = 30 มิลลิเมตร/ชั่วโมง Return period = 100 ปี อัตราการไหลสูงสุด = 11.8 ลบ.ม./วินาที</p>	<p>สภาพโดยรวมของฝาย เป็นฝาย คสล. สันมน มีอายุมากกว่า 15 ปี มีสภาพในแต่ละส่วนดังนี้ ส่วน Protection เหนือน้ำ : ไม่มี ส่วนเหนือน้ำ : ไม่มี ส่วนควบคุมน้ำ : มีการกัดเซาะ ทรุดตัว และแตกร้าวน้อย มีวัชพืชขึ้นน้อย ส่วนท้ายน้ำ : ปกติ ส่วน Protection ท้ายน้ำ : ไม่มี ระบบส่งน้ำ : ปกติ มีสภาพตะกอนหน้าฝาย : มาก</p> <p>แนวทางแก้ไขปรับปรุงเบื้องต้น ควรก่อสร้างผนังป้องกันการกัดเซาะทั้ง ส่วน Protection เหนือน้ำ และส่วน Protection ท้ายน้ำ และปรับปรุงส่วนควบคุมน้ำที่ถูกกัดเซาะใหม่</p>
