การตรวจสภาพฝายและแนวทางแก้ไขปรับปรุงเพื่อเพิ่มประสิทธิภาพฝาย ในจังหวัดลำปาง

รหัสฝายที่ : WLP04021103

ชื่อฝาย ต้นม่วง ชื่อลำน้ำ แม่ป๋าก ลำน้ำสาขาของ แม่เลียง/แม่ต้า/แม่น้ำวัง ประเภทลำน้ำ ลำห้วย วันที่สำรวจ 27 มิ.ย. 67  
หมู่บ้าน หมู่ที่ 11 ปงประดู่ ตำบล เสริมขวา อำเภอ เสริมงาม จังหวัด ลำปาง  
ก่อสร้าง เมื่อปี พ.ศ. 2560 อายุฝาย 7 หน่วยงานรับผิดชอบ อบต.เสริมขวา ออกแบบเอง

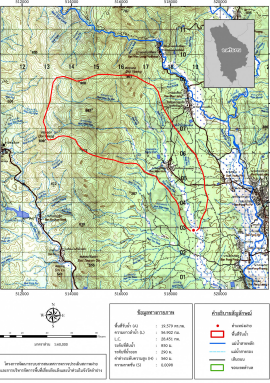
| พื้นที่รับน้ำของฝายและข้อมูลประกอบ | สภาพโดยรวมของฝายและแนวทางแก้ไขปรับปรุงเบื้องต้น |
|---|---|
| <div><p>แผนที่แสดงพื้นที่รับน้ำ<br/>WLP04021103 หมู่ที่ 11 ปงประดู่ ตำบลเสริมขวา อำเภอเสริมงาม จังหวัดลำปาง</p><p>ข้อมูลพื้นที่รับน้ำของฝาย</p><p>A = 19.579 ตารางกิโลเมตร<br/>L = 56.902 กิโลเมตร<br/>LC = 28.451 กิโลเมตร<br/>H = 560 เมตร<br/>s = 0.0098<br/>c = 0.2<br/>I = 20 มิลลิเมตร/ชั่วโมง<br/>Return period = 100 ปี<br/>อัตราการไหลสูงสุด = 21.77 ลบ.ม./วินาที</p></div> | <p><b>สภาพโดยรวมของฝาย</b></p> <p>เป็นฝาย คสล. สันมน ก่อสร้างเมื่อปี พ.ศ.2560 มีอายุมากกว่า 7 ปี มีสภาพในแต่ละส่วนดังนี้</p> <p>ส่วน Protection เหนือหน้า : ไม่มี ส่วนเหนือหน้า : มีการกัดเซาะ ทรุดตัว แตกร้าว รั่ว และมีรูพรุนน้อย มีวัชพืชขึ้นน้อย ส่วนควบคุมน้ำ : มีการกัดเซาะ ทรุดตัว แตกร้าว รั่ว และมีรูพรุนน้อย มีวัชพืชขึ้นน้อย ส่วนท้ายน้ำ : มีการกัดเซาะ ทรุดตัว แตกร้าว รั่ว มีรูพรุน และมีการเคลื่อนตัวน้อย มีวัชพืชขึ้นน้อย ส่วน Protection ท้ายน้ำ : ไม่มี ระบบส่งน้ำ : ปกติ มีสภาพตะกอนหน้าฝาย :น้อย</p> <p><b>แนวทางแก้ไขปรับปรุงเบื้องต้น</b></p> <p>ควรก่อสร้างผนังป้องกันกีดเซาะทั้ง ส่วน Protection เหนือหน้า และส่วน Protection ท้ายน้ำ และปรับปรุงส่วนควบคุมน้ำที่ถูกกัดเซาะใหม่</p> |
