การตรวจสอบสภาพฝายและแนวทางแก้ไขปรับปรุงเพื่อเพิ่มประสิทธิภาพฝาย ในจังหวัดลำปาง

รหัสฝายที่ : WLP04021201

ชื่อฝาย สันป่างูน ชื่อลำน้ำ แม่เสียง ลำน้ำสาขาของ แม่น้ำแม่ป๋วย ประเภทลำน้ำ แม่น้ำสาขา วันที่สำรวจ 20 มิ.ย. 67
 หมู่บ้าน หมู่ที่ 12 ห้วยหลวง ตำบล เสริมขวา อำเภอ เสริมงาม จังหวัด ลำปาง
 ก่อสร้าง เมื่อปี พ.ศ. อายุฝาย มากกว่า 15 ปี หน่วยงานรับผิดชอบ อบต.เสริมขวา ไซ้แบบมาตรฐาน : กรมชลประทาน

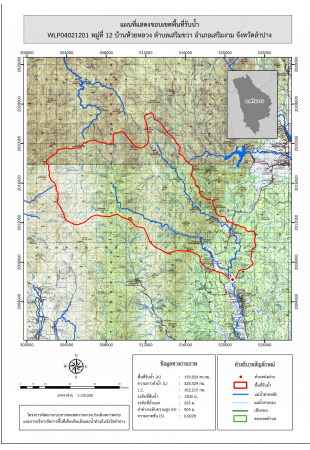
พื้นที่รับน้ำของฝายและข้อมูลประกอบ		สภาพโดยรวมของฝายและแนวทางแก้ไขปรับปรุงเบื้องต้น

<p>ข้อมูลพื้นที่รับน้ำของฝาย</p> <p>A = 159.829 ตารางกิโลเมตร</p> <p>L = 324.429 กิโลเมตร</p> <p>LC = 162.215 กิโลเมตร</p> <p>H = 905 เมตร</p> <p>s = 0.0028</p> <p>Return period = 100 ปี</p> <p>อัตราการไหลสูงสุด = 193.18 ลบ.ม./วินาที</p>	<p>สภาพโดยรวมของฝาย</p> <p>เป็นฝาย คสล. สันมน ในความรับผิดชอบของ เทศบาลตำบลทุ่งงาม ได้รับการถ่ายโอนจากกรมชลประทาน มีอายุมากกว่า 20 ปี มีสภาพในแต่ละส่วนดังนี้ ส่วน Protection เหนือน้ำ : ไม่สามารถมองเห็น ส่วนเหนือน้ำ : ไม่สามารถมองเห็น ส่วนควบคุมน้ำ : โดยรวมมีสภาพปกติใช้งานได้ มีวัชพืชขึ้นน้อย ส่วนท้ายน้ำ : มีการกัดเซาะ ทรุ่ตัว และแตกร้า ร้าว มีรูโพรง และมีการเคลื่อนตัวปานกลาง มีวัชพืชขึ้นน้อย ส่วน Protection ท้ายน้ำ : ไม่สามารถมองเห็น ระบบส่งน้ำ : ปกติมีวัชพืชขึ้นน้อย มีสภาพตะกอนหน้าฝาย : มาก</p> <p>แนวทางแก้ไขปรับปรุงเบื้องต้น</p> <p>สภาพฝายค่อนข้างทรุดโทรมเนื่องจากมีตะกอนปริมาณมาก ควรตรวจสอบโครงสร้างฝายโดยละเอียดอีกครั้งก่อนปรับปรุง โดยแนะนำให้ปรับปรุงในส่วนต่างๆดังนี้ 1.ส่วน Protection เหนือน้ำ 2.ส่วนเหนือน้ำ 3.ส่วนท้ายน้ำ 4.ส่วน Protection ท้ายน้ำ โดยให้ขุดเปิดตะกอนออกแล้วตรวจสอบมั่งคั่งแข็งแรงก่อนปรับปรุง</p>
