ชื่อฝาย วัดดอยสิงห์ ชื่อลำน้ำ แม่ต้า ลำน้ำสาขาของ แม่น้ำวัง ประเภทลำน้ำ ลำห้วย วันที่สำรวจ 10 มิ.ย. 67  
หมู่บ้าน หมู่ที่ 01 แม่ต้า ตำบล เสริมชัย อำเภอ เสริมงาม จังหวัด ลำปาง  
ก่อสร้าง เมื่อปี พ.ศ. อายุฝาย มากกว่า 15 ปี หน่วยงานรับผิดชอบ - ก่อสร้างเองโดยใช้แรงงานชาวบ้าน ใช้งบของ : อบต.เสริมชัย

ผลการตรวจสอบสภาพฝาย

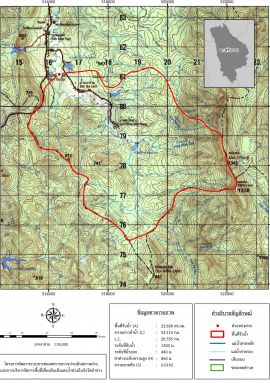
| พื้นที่รับน้ำของฝายและข้อมูลประกอบ | สภาพโดยรวมของฝายและแนวทางแก้ไขปรับปรุงเบื้องต้น |
|---|---|
| <div><p>แผนที่แสดงขอบเขตพื้นที่รับน้ำ<br/>WLP04030101 หมู่ที่ 1 บ้านแม่ต้า ตำบลเสริมชัย อำเภอเสริมงาม จังหวัดลำปาง</p></div> <div><p><u>ข้อมูลพื้นที่รับน้ำของฝาย</u></p><p>A = 23.608 ตารางกิโลเมตร</p><p>L = 53.11 กิโลเมตร</p><p>LC = 26.555 กิโลเมตร</p><p>H = 860 เมตร</p><p>s = 0.0162</p><p>C =</p><p>I = มิลลิเมตร/ชั่วโมง</p><p>Return period = 100 ปี</p><p>อัตราการไหลสูงสุด = 57.88 ลบ.ม./วินาที</p></div> | <p><u>สภาพโดยรวมของฝาย</u></p> <p>เป็นฝายสันมน คสล. มีอายุมากกว่า 15 ปี มีสภาพในแต่ละส่วนดังนี้ ส่วน Protection เหนือน้ำ : ไม่มี ส่วนเหนือน้ำ : ไม่มี ส่วนควบคุมน้ำ : มีการกัดเซาะ ทรุดตัว แตกร้าว รั่ว และมีรูโหว่น้อย มีวัชพืชขึ้นน้อย ส่วนท้ายน้ำ : มีการกัดเซาะ ทรุดตัว แตกร้าว รั่ว และมีรูโหว่น้อย มีวัชพืชขึ้นน้อย ส่วน Protection ท้ายน้ำ : ไม่มี ระบบส่งน้ำ : ปกติมีวัชพืชขึ้นน้อย มีสภาพตะกอนหน้าฝาย : มาก</p> <p><u>แนวทางแก้ไขปรับปรุงเบื้องต้น</u></p> <p>มีสภาพโดยรวมยังพอใช้งานได้เนื่องจากสภาพฝายค่อนข้างทรุดโทรมหากซ่อมแซมอาจไม่คุ้มค่า และอาจไม่ทนทานดังนั้นสามารถใช้งานต่อไปได้แต่หากเกิดความเสียหายเพิ่มเติมควรรื้อถอน และก่อสร้างใหม่ ระหว่างการใช้งานควรวางแผนการขุดลอก และกำจัดวัชพืชตามเวลาที่เหมาะสม</p> |
