ชื่อฝาย นาลำม ชื่อลำน้ำ แม่ต้า ลำน้ำสาขาของ แม่น้ำวัง ประเภทลำน้ำ ลำห้วย วันที่สำรวจ 10 มิ.ย. 67
 หมู่บ้าน หมู่ที่ 01 แม่ต้า ตำบล เสริมชัย อำเภอ เสริมงาม จังหวัด ลำปาง
 ก่อสร้าง เมื่อปี พ.ศ. อายุฝาย มากกว่า 15 ปี หน่วยงานรับผิดชอบ - ก่อสร้างเองโดยใช้แรงงานชาวบ้าน ใช้งบของ : อบต.เสริมชัย

ผลการตรวจสอบสภาพฝาย

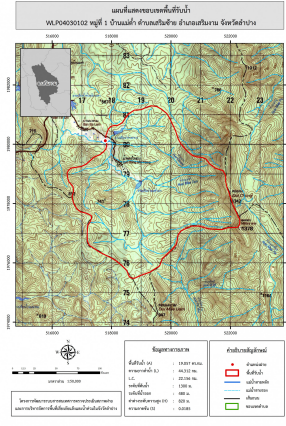
พื้นที่รับน้ำของฝายและข้อมูลประกอบ	สภาพโดยรวมของฝายและแนวทางแก้ไขปรับปรุงเบื้องต้น

<p>ข้อมูลพื้นที่รับน้ำของฝาย A = 19.057 ตารางกิโลเมตร L = 44.312 กิโลเมตร LC = 22.156 กิโลเมตร H = 820 เมตร s = 0.0185 c = 0.2 I = 25 มิลลิเมตร/ชั่วโมง Return period = 100 ปี อัตราการไหลสูงสุด = 26.49 ลบ.ม./วินาที</p>	<p>สภาพโดยรวมของฝาย</p> <p>เป็นฝายสันมน คสล. มีอายุมากกว่า 15 ปี มีสภาพในแต่ละส่วนดังนี้ ส่วน Protection เหนือน้ำ : ไม่มี ส่วนเหนือน้ำ : ไม่มี ส่วนควบคุมน้ำ : มีการกัดเซาะ ทรุดตัว แตกร้าว รั่ว และมีรูโพรงน้อย มีวัชพืชขึ้นน้อย ส่วนท้ายน้ำ : มีการกัดเซาะ ทรุดตัว แตกร้าว รั่ว และมีรูโพรงน้อย มีวัชพืชขึ้นน้อย ส่วน Protection ท้ายน้ำ : ไม่มี ระบบส่งน้ำ : ปกติมีวัชพืชขึ้นน้อย มีสภาพตะกอนหน้าฝาย : มาก</p> <p>แนวทางแก้ไขปรับปรุงเบื้องต้น</p> <p>มีสภาพโดยรวมยังพอใช้งานได้เนื่องจากสภาพฝายค่อนข้างทรุดโทรมหากซ่อมแซมอาจไม่คุ้มค่า และอาจไม่ทนทานดังนั้นสามารถใช้งานได้แต่แต่หากเกิดความเสียหายเพิ่มเติมควรรื้อถอนและก่อสร้างใหม่ ระหว่างการใช้งานควรวางแผนการขุดลอกและกำจัดวัชพืชตามเวลาที่เหมาะสม</p>
