ชื่อฝาย หุ่นเกล้าตาดใต้ ชื่อลำน้ำ แม่น้ำ ลำน้ำสาขาของ แม่น้ำเสริม/แม่น้ำ/แม่น้ำวัง ประเภทลำน้ำ ลำห้วย วันที่สำรวจ 10 มิ.ย. 67  
 หมู่บ้าน หมู่ที่ 02 สบแม่ท่า ตำบล เสริมซ้าย อำเภอ เสริมงาม จังหวัด ลำปาง  
 ก่อสร้าง เมื่อปี พ.ศ. อายุฝาย มากกว่า 10 ปี หน่วยงานรับผิดชอบ เทศบาลตำบลเสริมซ้าย ออกแบบเอง

พิกัดฝาย			
X(UTM)	517007	Y(UTM)	1991034
ลักษณะทั่วไป			
ประเภทของสันฝาย : ฝายสันมน	ความสูงสันฝาย : 2.00 เมตร	ความยาวสันฝาย : 12.00 เมตร	
ประตูระบายน้ำ : ไม่มี	ชนิดบานประตู : -	ขนาด (กว้าง*สูง) : -	จำนวน : - ชุด ชนิดเครื่องยกบาน : -
อาคารบังคับน้ำ : ไม่มี			
ระบบส่งน้ำ : ไม่มี	ลักษณะคลอง : -	ขนาดท้องคลองกว้าง : - เมตร	ความยาวประมาณ : - กิโลเมตรเมตร
ข้อมูลประวัติการซ่อม			
ปี พ.ศ.	รายการซ่อม	หน่วยงาน	หมายเหตุ

ผลการตรวจสอบสภาพฝาย

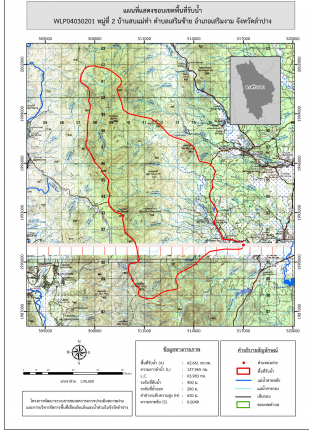
พื้นที่รับน้ำของฝายและข้อมูลประกอบ	สภาพโดยรวมของฝายและแนวทางแก้ไขปรับปรุงเบื้องต้น

<p>ข้อมูลพื้นที่รับน้ำของฝาย                      A = 62.661 ตารางกิโลเมตร                      L = 127.965 กิโลเมตร                      LC = 63.983 กิโลเมตร                      H = 620 เมตร                      s = 0.0048                      Return period = 100 ปี                      อัตราการไหลสูงสุด = 107.07 ลบ.ม./วินาที</p>	<p><b>สภาพโดยรวมของฝาย</b>                      เป็นฝายสันมน คสล. มีอายุมากกว่า 10 ปี มีสภาพในแต่ละส่วนดังนี้ ส่วน Protection เหนือน้ำ : ไม่มี ส่วนเหนือน้ำ : มีการกัดเซาะ ทรุดตัว และแตกร้าวนปานกลาง รั่ว และมีรูโพรงน้อย มีวัชพืชขึ้นน้อย ส่วนควบคุมน้ำ : มีการกัดเซาะ ทรุดตัว และแตกร้าวนปานกลาง รั่ว และมีรูโพรงน้อย มีวัชพืชขึ้นน้อย ส่วนท้ายน้ำ : มีการกัดเซาะ ทรุดตัว และแตกร้าวนปานกลาง รั่ว และมีรูโพรงน้อย มีวัชพืชขึ้นน้อย ส่วน Protection ท้ายน้ำ : มีการกัดเซาะ ทรุดตัว และมีการเคลื่อนตัวปานกลาง มีวัชพืชขึ้นน้อย ระบบส่งน้ำ : ไม่มี มีสภาพตะกอนหน้าฝาย : ปานกลาง</p> <p><b>แนวทางแก้ไขปรับปรุงเบื้องต้น</b>                      ควรก่อสร้างผนังป้องกันการกัดเซาะทั้ง ส่วน Protection เหนือน้ำ และส่วน Protection ท้ายน้ำ และปรับปรุงส่วนควบคุมน้ำที่ถูกกัดเซาะใหม่ และส่วนท้ายน้ำควรบดอัดพื้นที่ใหม่เพื่อแก้ไขปัญหาการรั่วซึมรอยตัวฝาย</p>
