ชื่อฝาย ห้วยเก็ดตาลเหนือ

ชื่อลำน้ำ แม่ลา

ผลการตรวจสอบสภาพฝาย

| พื้นที่รับน้ำของฝายและข้อมูลประกอบ | สภาพโดยรวมของฝายและแนวทางแก้ไขปรับปรุงเบื้องต้น |

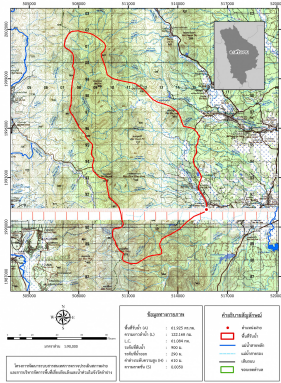
| พื้นที่รับน้ำของฝายและข้อมูลประกอบ | สภาพโดยรวมของฝายและแนวทางแก้ไขปรับปรุงเบื้องต้น |
|---|---|
| <div></div> <div><p><b>ข้อมูลพื้นที่รับน้ำของฝาย</b></p><p>A = 61.925 ตารางกิโลเมตร</p><p>L = 122.168 กิโลเมตร</p><p>LC = 61.084 กิโลเมตร</p><p>H = 610 เมตร</p><p>s = 0.005</p><p>Return period = 100 ปี</p><p>อัตราการไหลสูงสุด = 106.28 ลบ.ม./วินาที</p></div> | <p><b>สภาพโดยรวมของฝาย</b></p> <p>ตัวฝายถูกกัดเซาะพังเสียหายหมดสภาพ</p> <p><b>แนวทางแก้ไขปรับปรุงเบื้องต้น</b></p> <p>ควรรื้อถอน และก่อสร้างใหม่โดยให้พิจารณาจาก 4 ส่วนดังนี้</p> <ol style="list-style-type: none"><li>1.มีรูปแบบของฝายให้เหมาะสมกับลักษณะภูมิประเทศ ความลาดชันและปริมาณตะกอนในลำน้ำ</li><li>2.ความยาวสันฝายไม่น้อยกว่าความกว้างลำน้ำเดิม</li><li>3.ความสูงสันฝายเหมาะสมไม่ทำให้เกิดน้ำล้นตลิ่งในช่วงน้ำหลาก</li><li>4.อาคารสลายพลังงานด้านหลังตัวฝายสามารถลดพลังงานของน้ำไม่ทำให้เกิดการกัดเซาะท้ายฝาย</li></ol> |
