การตรวจสอบสภาพฝายและแนวทางแก้ไขปรับปรุงเพื่อเพิ่มประสิทธิภาพฝาย ในจังหวัดลำปาง

รหัสฝายที่ : WLP04030401

ชื่อฝาย แม่แ้ว ชื่อลำน้ำ แม่แ้ว ลำน้ำสาขาของ แม่ลา/แม่เสริม/แม่ต้า/แม่น้ำวัง ประเภทลำน้ำ ลำห้วย วันที่สำรวจ 10 มิ.ย. 67  
 หมู่บ้าน หมู่ที่ 04 นาไผ่ ตำบล เสริมชัย อำเภอ เสริมงาม จังหวัด ลำปาง  
 ก่อสร้าง เมื่อปี พ.ศ. อายุฝาย มากกว่า 20 ปี หน่วยงานรับผิดชอบ เทศบาลตำบลเสริมชัย ใช้แบบมาตรฐาน : มข.2527

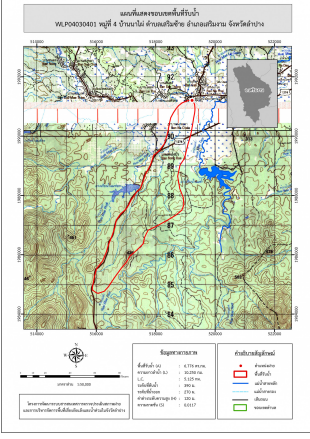
พื้นที่รับน้ำของฝายและข้อมูลประกอบ	สภาพโดยรวมของฝายและแนวทางแก้ไขปรับปรุงเบื้องต้น

<p>ข้อมูลพื้นที่รับน้ำของฝาย</p> <p>A = 6.776 ตารางกิโลเมตร</p> <p>L = 10.25 กิโลเมตร</p> <p>LC = 5.125 กิโลเมตร</p> <p>H = 120 เมตร</p> <p>s = 0.0117</p> <p>c = 0.2</p> <p>l = 50 มิลลิเมตร/ชั่วโมง</p> <p>Return period = 100 ปี</p> <p>อัตราการไหลสูงสุด = 18.84 ลบ.ม./วินาที</p>	<p><b>สภาพโดยรวมของฝาย</b></p> <p>เป็นฝาย มข.2527 มีอายุมากกว่า 20 ปี มีสภาพในแต่ละส่วนดังนี้ ส่วน Protection เหนือน้ำ : ไม่มี ส่วนเหนือน้ำ : ไม่มี ส่วนควบคุมน้ำ : มีการกัดเซาะ ทรุ่ตัว แดกร้าว รั่ว และมีรูโพรงน้อย มีเศษกิ่งไม้กีดขวางทางน้ำน้อย และมีวัชพืชขึ้นน้อย ส่วนท้ายน้ำ : มีการกัดเซาะ ทรุ่ตัว แดกร้าว รั่ว และมีรูโพรงน้อย มีวัชพืชขึ้นน้อย ส่วน Protection ท้ายน้ำ : ไม่มี ระบบส่งน้ำ : มีการกัดเซาะ ทรุ่ตัว แดกร้าว รั่ว และมีรูโพรงน้อย มีวัชพืชขึ้นน้อย มีสภาพตะกอนหน้าฝาย : มาก</p> <p><b>แนวทางแก้ไขปรับปรุงเบื้องต้น</b></p> <p>มีสภาพโดยรวมยังพอใช้งานได้เนื่องจากสภาพฝายค่อนข้างทรุดโทรมหากซ่อมแซมอาจไม่คุ้มค่า และอาจไม่ทันทานดังนั้นสามารถใช้งานต่อไปได้แต่หากเกิดความเสียหายเพิ่มเติมควรรื้อถอน และก่อสร้างใหม่ ระหว่างการใช้งานควรวางมาตรการขุดลอก และกำจัดวัชพืชตามเวลาที่เหมาะสม</p> <p>ส่วนระบบส่งน้ำควรปรับปรุงซ่อมแซมให้สามารถใช้งานได้อย่างมีประสิทธิภาพ</p>
