ชื่อฝาย ร่องป่าหนาม ชื่อลำน้ำ แม่น้ำ ลำน้ำสาขาของ แม่เสริม/แม่ต้า/แม่น้ำวัง ประเภทลำน้ำ ลำห้วย วันที่สำรวจ 10 มิ.ย. 67  
 หมู่บ้าน หมู่ที่ 04 นาไผ่ ตำบล เสริมชัย อำเภอ เสริมงาม จังหวัด ลำปาง  
 ก่อสร้าง เมื่อปี พ.ศ. อายุฝาย มากกว่า 20 ปี หน่วยงานรับผิดชอบ เทศบาลตำบลเสริมชัย ใช้แบบมาตรฐาน : มข.2527

ลักษณะทั่วไป			
ประเภทของสันฝาย : ฝายไหลตกตรง	ความสูงสันฝาย : 1.50 เมตร	ความยาวสันฝาย : 16.00 เมตร	
ประตูระบายน้ำ : ไม่มี	ชนิดบานประตู : -	ขนาด (กว้าง*สูง) : -	จำนวน : - ชุด ชนิดเครื่องยกบาน : -
อาคารบังคับน้ำ : มี	แบบเปิด : ฝั้งซ้าย	ชนิดบานประตู : -	ชนิดเครื่องยกบาน :-
ระบบส่งน้ำ : มี	ลักษณะคลอง : คลองดิน	ขนาดท้องคลองกว้าง : 1.50 เมตร	ความยาวประมาณ : 1.00 กิโลเมตร

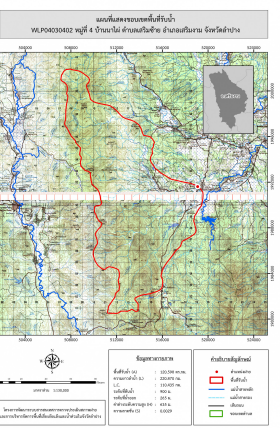
<p>ข้อมูลพื้นที่รับน้ำของฝาย                      A = 120.598 ตารางกิโลเมตร                      L = 220.87 กิโลเมตร                      LC = 110.435 กิโลเมตร                      H = 635 เมตร                      s = 0.0029                      Return period = 100 ปี                      อัตราการไหลสูงสุด = 161.76 ลบ.ม./วินาที</p>	<p><b>สภาพโดยรวมของฝาย</b>                      เป็นฝาย มข.2527 มีอายุมากกว่า 20 ปี มีสภาพในแต่ละส่วนดังนี้ ส่วน Protection เหนือน้ำ : ไม่มี ส่วนเหนือน้ำ : ไม่มี ส่วนควบคุมน้ำ : มีการกัดเซาะ ทรุดตัว แดกร้าว รั่ว และมีรูโพรงน้อย และมีวัชพืชขึ้นน้อย ส่วนท้ายน้ำ : มีการกัดเซาะ ทรุดตัว แดกร้าว รั่ว และมีรูโพรงน้อย มีวัชพืชขึ้นน้อย ส่วน Protection ท้ายน้ำ : ไม่มี ระบบส่งน้ำ : ปกติมีวัชพืชขึ้นน้อย มีสภาพตะกอนหน้าฝาย : มาก</p> <p><b>แนวทางแก้ไขปรับปรุงเบื้องต้น</b>                      มีสภาพโดยรวมยังพอใช้งานได้เนื่องจากสภาพฝายค่อนข้างทรุดโทรมหากซ่อมแซมอาจไม่คุ้มค่า และอาจไม่ทนทานดังนั้นสามารถใช้งานต่อไปได้แต่หาเกิดความเสียหายเพิ่มเติมควรรื้อถอนและก่อสร้างใหม่ ระหว่างการใช้งานควรวางมาตรการขุดลอกและกำจัดวัชพืชตามเวลาที่เหมาะสม</p>
