ชื่อฝาย สะพาน ชื่อลำน้ำ แม่ต้า ลำน้ำสาขาของ แม่น้ำวัง ประเภทลำน้ำ ลำห้วย วันที่สำรวจ 11 มิ.ย. 67
 หมู่บ้าน หมู่ที่ 05 ท่าโป่ง ตำบล เสริมชัย อำเภอ เสริมงาม จังหวัด ลำปาง
 ก่อสร้าง เมื่อปี พ.ศ. อายุฝาย มากกว่า 10 ปี หน่วยงานรับผิดชอบ เทศบาลตำบลเสริมชัย ออกแบบเอง

พิกัดฝาย			
X(UTM)	520648	Y(UTM)	1991412
ลักษณะทั่วไป			
ประเภทของสันฝาย : ฝายสันมน	ความสูงสันฝาย : 1.00 เมตร	ความยาวสันฝาย : 10.00 เมตร	
ประตูระบายน้ำ : มี	ชนิดบานประตู : บานตรง	ขนาด (กว้าง*สูง) : 1.00*1.00	จำนวน : 1 ชุด ชนิดเครื่องยกบาน : -
อาคารบังคับน้ำ : ไม่มี			
ระบบส่งน้ำ : ไม่มี	ลักษณะคลอง : -	ขนาดท่อคลองกว้าง : - เมตร	ความยาวประมาณ : - กิโลเมตรเมตร
ข้อมูลประวัติการซ่อม			
ปี พ.ศ.	รายการซ่อม	หน่วยงาน	หมายเหตุ

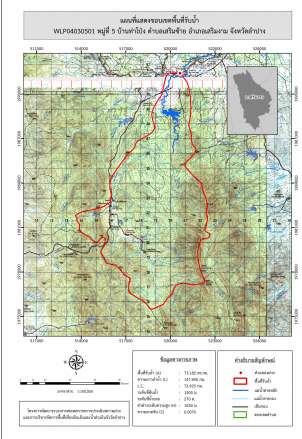
พื้นที่รับน้ำของฝายและข้อมูลประกอบ	สภาพโดยรวมของฝายและแนวทางแก้ไขปรับปรุงเบื้องต้น

<p>ข้อมูลพื้นที่รับน้ำของฝาย A = 73.182 ตารางกิโลเมตร L = 147.85 กิโลเมตร LC = 73.925 กิโลเมตร H = 1030 เมตร s = 0.007 Return period = 100 ปี อัตราการไหลสูงสุด = 118.08 ลบ.ม./วินาที</p>	<p>สภาพโดยรวมของฝาย เป็นฝาย คสล. ก่อสร้างโดยที่ว่าการอำเภอเสริมงาม ไม่มีระบบส่งน้ำ เนื่องจากตัวฝายมีขนาดไม่เหมาะสมกับขนาดของลำน้ำทำให้ส่งผลกระทบต่อให้เกิดน้ำท่วมชุมชนทางด้านเหนือหน้า ชาวบ้านอยากให้อัดลอน แนวทางแก้ไขปรับปรุงเบื้องต้น ควรอัดลอน และก่อสร้างใหม่โดยให้พิจารณาจาก 4 ส่วนดังนี้</p> <ol style="list-style-type: none"> 1. มีรูปแบบของฝายให้เหมาะสมกับลักษณะภูมิประเทศ ความลาดชันและปริมาณตะกอนในลำน้ำ 2. ความยาวสันฝายไม่น้อยกว่าความกว้างลำน้ำเดิม 3. ความสูงสันฝายเหมาะสมไม่ทำให้เกิดน้ำล้นตลิ่งในช่วงน้ำหลาก 4. อาคารสลายพลังงานด้านหลังตัวฝายสามารถลดพลังงานของน้ำไม่ทำให้เกิดการกัดเซาะท้ายฝาย
