ชื่อฝาย สะพาน                      ชื่อลำน้ำ แม่ต้า                      ลำน้ำสาขาของ แม่น้ำวัง                      ประเภทลำน้ำ ลำห้วย                      วันที่สำรวจ 11 มิ.ย. 67  
 หมู่บ้าน หมู่ที่ 05 ท่าโป่ง                      ตำบล เสริมชัย                      อำเภอ เสริมงาม                      จังหวัด ลำปาง  
 ก่อสร้าง เมื่อปี พ.ศ.                      อายุฝาย มากกว่า 10 ปี                      หน่วยงานรับผิดชอบ เทศบาลตำบลเสริมชัย ออกแบบเอง

ผลการตรวจสอบสภาพฝาย

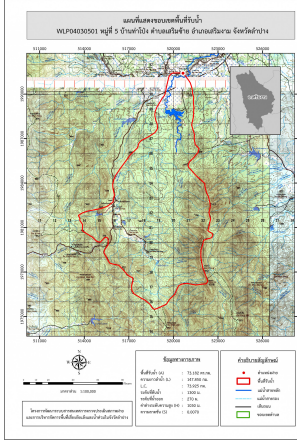
พื้นที่รับน้ำของฝายและข้อมูลประกอบ	สภาพโดยรวมของฝายและแนวทางแก้ไขปรับปรุงเบื้องต้น

<p><b>ข้อมูลพื้นที่รับน้ำของฝาย</b>                      A = 73.182 ตารางกิโลเมตร                      L = 147.85 กิโลเมตร                      LC = 73.925 กิโลเมตร                      H = 1030 เมตร                      s = 0.007                      Return period = 100 ปี                      อัตราการไหลสูงสุด = 118.08 ลบ.ม./วินาที</p>	<p><b>สภาพโดยรวมของฝาย</b>                      เป็นฝาย คสล. ก่อสร้างโดยที่ว่าการอำเภอเสริมงาม ไม่มีระบบส่งน้ำ                      เนื่องจากตัวฝายมีขนาดไม่เหมาะสมกับขนาดของลำน้ำทำให้ส่งผลกระทบต่อให้เกิดน้ำท่วมชุมชนทางด้านเหนือหน้า                      ชาวบ้านอยากให้อัดรถ  <b>แนวทางแก้ไขปรับปรุงเบื้องต้น</b>                      ควรอัดรถ และก่อสร้างใหม่โดยให้พิจารณาจาก 4 ส่วนดังนี้</p> <ol style="list-style-type: none"> <li>1. มีรูปแบบของฝายให้เหมาะสมกับลักษณะภูมิประเทศ ความลาดชันและปริมาณตะกอนในลำน้ำ</li> <li>2. ความยาวสันฝายไม่น้อยกว่าความกว้างลำน้ำเดิม</li> <li>3. ความสูงสันฝายเหมาะสมไม่ทำให้เกิดน้ำล้นตลิ่งในช่วงน้ำหลาก</li> <li>4. อาคารสลายพลังงานด้านหลังตัวฝายสามารถลดพลังงานของน้ำไม่ทำให้เกิดการกัดเซาะท้ายฝาย</li> </ol>
