ชื่อฝาย ร่องปุย ชื่อลำน้ำ ห้วยเตือ ลำน้ำสาขาของ แม่น้ำ/แม่น้ำวัง ประเภทลำน้ำ ลำห้วย วันที่สำรวจ 11 มิ.ย. 67
 หมู่บ้าน หมู่ที่ 07 น้ำหลง ตำบล เสริมชัย อำเภอ เสริมงาม จังหวัด ลำปาง
 ก่อสร้าง เมื่อปี พ.ศ. อายุฝาย มากกว่า 20 ปี หน่วยงานรับผิดชอบ เทศบาลตำบลเสริมชัย ใช้แบบมาตรฐาน : มข.2527

พิกัดฝาย			
X(UTM)	524068	Y(UTM)	1992254
ลักษณะทั่วไป			
ประเภทของสันฝาย : ฝายไหลตกตรง	ความสูงสันฝาย : 1.80 เมตร	ความยาวสันฝาย : 10.00 เมตร	
ประตูระบายน้ำ : ไม่มี	ชนิดบานประตู : -	ขนาด (กว้าง*สูง) : -	จำนวน : - ชุด ชนิดเครื่องยกบาน : -
อาคารบังคับน้ำ : มี			
ระบบส่งน้ำ : มี	ลักษณะคลอง : คลองดิน	ขนาดท้องคลองกว้าง : 1.50 เมตร	ความยาวประมาณ : 2.00 กิโลเมตรเมตร
ข้อมูลประวัติการซ่อม			
ปี พ.ศ.	รายการซ่อม	หน่วยงาน	หมายเหตุ

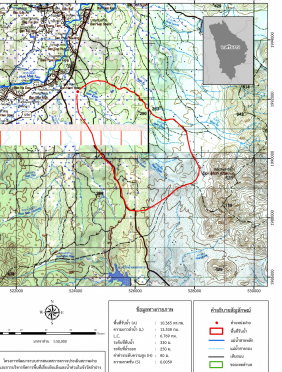
พื้นที่รับน้ำของฝายและข้อมูลประกอบ	สภาพโดยรวมของฝายและแนวทางแก้ไขปรับปรุงเบื้องต้น

<p>ข้อมูลพื้นที่รับน้ำของฝาย</p> <p>A = 10.365 ตารางกิโลเมตร L = 13.538 กิโลเมตร LC = 6.769 กิโลเมตร H = 80 เมตร s = 0.0059 c = 0.2 I = 30 มิลลิเมตร/ชั่วโมง Return period = 100 ปี อัตราการไหลสูงสุด = 17.29 ลบ.ม./วินาที</p>	<p>สภาพโดยรวมของฝาย</p> <p>เป็นฝาย มข.2527 มีอายุมากกว่า 20 ปี มีสภาพในแต่ละส่วนดังนี้ ส่วน Protection เหนือน้ำ : ไม่มี ส่วนเหนือน้ำ : ไม่มี ส่วนควบคุมน้ำ : ปกติมีวัชพืชขึ้นปานกลาง ส่วนท้ายน้ำ : ปกติมีวัชพืชขึ้นน้อย ส่วน Protection ท้ายน้ำ : ไม่มี ระบบส่งน้ำ : ปกติมีวัชพืชขึ้นน้อย มีสภาพตะกอนหน้าฝาย : ปานกลาง</p> <p>แนวทางแก้ไขปรับปรุงเบื้องต้น</p> <p>มีสภาพโดยรวมปกติ ควรวางมาตรการขุดลอก และกำจัดวัชพืชตามเวลาที่เหมาะสม</p>
