ชื่อฝาย ห้วยขุมข้าวลูกเหนือ ชื่อลำน้ำ ห้วยขุมข้าว ลำน้ำสาขาของ แม่น้ำแม่เสริม/แม่ต๋ำ/แม่น้ำวัง ประเภทลำน้ำ ลำห้วย วันที่สำรวจ 10 มิ.ย. 67  
 หมู่บ้าน หมู่ที่ 09 ดงหนองจอก ตำบล เสริมชัย อำเภอ เสริมงาม จังหวัด ลำปาง  
 ก่อสร้าง เมื่อปี พ.ศ. อายุฝาย มากกว่า 10 ปี หน่วยงานรับผิดชอบ เทศบาลตำบลเสริมชัย ออกแบบเอง

ลักษณะทั่วไป			
ประเภทของสันฝาย : ฝายสันมน	ความสูงสันฝาย : 1.00 เมตร	ความยาวสันฝาย : 20.00 เมตร	
ประตูระบายน้ำ : มี	ชนิดบานประตู : บานตรง	ขนาด (กว้าง*สูง) : 1.00*1.00	จำนวน : 2 ชุด
อาคารบังคับน้ำ : มี			ชนิดเครื่องยกบาน : -
ระบบส่งน้ำ : มี	ลักษณะคลอง : คลองดิน	ขนาดท้องคลองกว้าง : 1.00 เมตร	ความยาวประมาณ : 1.00 กิโลเมตรเมตร
ข้อมูลประวัติการซ่อม			
ปี พ.ศ.	รายการซ่อม	หน่วยงาน	หมายเหตุ

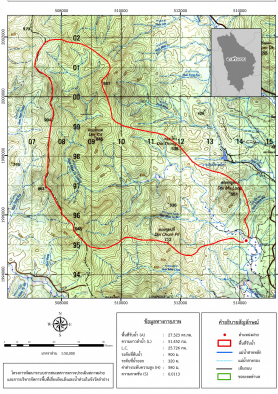
พื้นที่รับน้ำของฝายและข้อมูลประกอบ	สภาพโดยรวมของฝายและแนวทางแก้ไขปรับปรุงเบื้องต้น

<p>ข้อมูลพื้นที่รับน้ำของฝาย                      A = 27.323 ตารางกิโลเมตร                      L = 51.452 กิโลเมตร                      LC = 25.726 กิโลเมตร                      H = 580 เมตร                      s = 0.0113                      Return period = 100 ปี                      อัตราการไหลสูงสุด = 63.46 ลบ.ม./วินาที</p>	<p><b>สภาพโดยรวมของฝาย</b>                      เป็นฝายสันมน คสล. มีอายุมากกว่า 10 ปี มีสภาพในแต่ละส่วนดังนี้ ส่วน Protection เหนือน้ำ : ไม่มี ส่วนเหนือน้ำ : มีการกัดเซาะ แดกร้าว รั่ว และมีรูโพรงน้อย (มีการรั่วรอดใต้ตัวฝายเนื่องจากส่วนท้ายน้ำถูกกัดเซาะ) มีวัชพืชขึ้นน้อย ส่วนควบคุมน้ำ : มีการกัดเซาะ แดกร้าว รั่ว และมีรูโพรงน้อย มีวัชพืชขึ้นน้อย ส่วนท้ายน้ำ : มีการกัดเซาะ แดกร้าว รั่ว และมีรูโพรงน้อย มีวัชพืชขึ้นน้อย ส่วน Protection ท้ายน้ำ : ไม่มี ระบบส่งน้ำ : ปกติมีวัชพืชขึ้นน้อย มีสภาพตะกอนหน้าฝาย : น้อย (ทิ้งชุดลอก)</p> <p><b>แนวทางแก้ไขปรับปรุงเบื้องต้น</b>                      ควรก่อสร้างผนังป้องกันกัดเซาะทั้ง ส่วน Protection เหนือน้ำ และส่วน Protection ท้ายน้ำ โดยส่วนท้ายน้ำควรตัดพื้นที่ใหม่เพื่อแก้ไขปัญหารั่วซึมรอดตัวฝาย</p>
