ชื่อฝาย ห้วยชุมข้าวลุ่ม

ชื่อลำน้ำ ห้วยชุมข้าว

หน่วยงานรับผิดชอบ เทศบาลตำบลเสริมชัย ออกแบบเอง

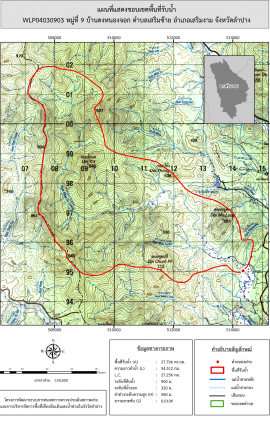
พื้นที่รับน้ำของฝายและข้อมูลประกอบ

ข้อมูลพื้นที่รับน้ำของฝาย

A = 27.706 ตารางกิโลเมตร
