ชื่อฝาย หุ่นแก้ววัง ชื่อลำน้ำ ห้วยชุมข้าว ลำน้ำสาขาของ แม่น้ำแม่เสริม/แม่น้ำแม่ต้า/แม่น้ำวัง ประเภทลำน้ำ ลำห้วย วันที่สำรวจ 10 มิ.ย. 67  
หมู่บ้าน หมู่ที่ 09 ดงหนองจอก ตำบล เสริมชัย อำเภอ เสริมงาม จังหวัด ลำปาง  
ก่อสร้าง เมื่อปี พ.ศ. อายุฝาย มากกว่า 10 ปี หน่วยงานรับผิดชอบ เทศบาลตำบลเสริมงาม ออกแบบเอง

#### ผลการตรวจสอบสภาพฝาย

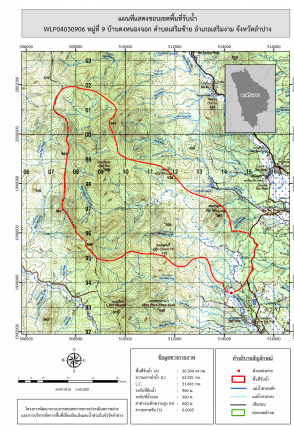
| พื้นที่รับน้ำของฝายและข้อมูลประกอบ | สภาพโดยรวมของฝายและแนวทางแก้ไขปรับปรุงเบื้องต้น |
|---|---|
| <p>ข้อมูลพื้นที่รับน้ำของฝาย<br/>A = 30.3 ตารางกิโลเมตร<br/>L = 62.921 กิโลเมตร<br/>LC = 31.461 กิโลเมตร<br/>H = 600 เมตร<br/>s = 0.0095<br/>Return period = 100 ปี<br/>อัตราการไหลสูงสุด = 67.74 ลบ.ม./วินาที</p> | <p>สภาพโดยรวมของฝาย<br/>ตัวฝายถูกกัดเซาะพังเสียหายหมดสภาพ<br/>แนวทางแก้ไขปรับปรุงเบื้องต้น<br/>ควรรื้อถอน และก่อสร้างใหม่โดยให้พิจารณาจาก 4 ส่วนดังนี้<br/>1. มีรูปแบบของฝายให้เหมาะสมกับลักษณะภูมิประเทศ ความลาดชันและปริมาณตะกอนในลำน้ำ<br/>2. ความยาวสันฝายไม่น้อยกว่าความกว้างลำน้ำเดิม<br/>3. ความสูงสันฝายเหมาะสมไม่ทำให้เกิดน้ำล้นตลิ่งในช่วงน้ำหลาก<br/>4. อาคารสลายพลังงานด้านหลังตัวฝายสามารถลดพลังงานของน้ำไม่ให้เกิดการกัดเซาะท้ายฝาย</p> |
