ชื่อฝาย สะพานใหม่ ชื่อลำน้ำ แม่ต้า ลำน้ำสาขาของ แม่น้ำวัง ประเภทลำน้ำ ลำห้วย วันที่สำรวจ 11 มิ.ย. 67
 หมู่บ้าน หมู่ที่ 10 นางอย ตำบล เสริมชัย อำเภอ เสริมงาม จังหวัด ลำปาง
 ก่อสร้าง เมื่อปี พ.ศ. อายุฝาย มากกว่า 15 ปี หน่วยงานรับผิดชอบ เทศบาลตำบลเสริมชัย ออกแบบเอง

พิกัดฝาย			
X(UTM)	520519	Y(UTM)	1991342
ลักษณะทั่วไป			
ประเภทของสันฝาย : ฝายสันมน	ความสูงสันฝาย : 1.20 เมตร	ความยาวสันฝาย : 10.00 เมตร	
ประตูระบายน้ำ : มี	ชนิดบานประตู : บานตรง	ขนาด (กว้าง*สูง) : 1.20*1.20	จำนวน : 1 ชุด ชนิดเครื่องยกบาน : -
อาคารบังคับน้ำ : ไม่มี			
ระบบส่งน้ำ : ไม่มี	ลักษณะคลอง : -	ขนาดท้องคลองกว้าง : - เมตร	ความยาวประมาณ : - กิโลเมตรเมตร
ข้อมูลประวัติการซ่อม			
ปี พ.ศ.	รายการซ่อม	หน่วยงาน	หมายเหตุ

ผลการตรวจสอบสภาพฝาย

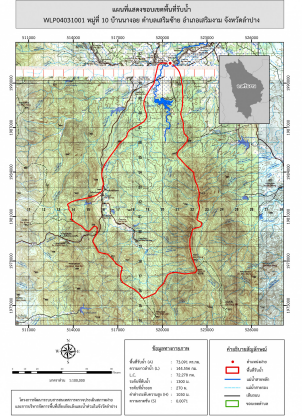
<p>ข้อมูลพื้นที่รับน้ำของฝาย A = 73.091 ตารางกิโลเมตร L = 144.556 กิโลเมตร LC = 72.278 กิโลเมตร H = 1030 เมตร s = 0.0071 Return period = 100 ปี อัตราการไหลสูงสุด = 117.98 ลบ.ม./วินาที</p>	<p>สภาพโดยรวมของฝาย เป็นฝายสันมน คสล. มีอายุมากกว่า 20 ปี มีสภาพในแต่ละส่วนดังนี้ ส่วน Protection เหนือน้ำ : ไม่มี ส่วนเหนือน้ำ : มีการกัดเซาะ ทรุดตัว แตกร้าว และมีการเคลื่อนตัวน้อยสภาพโดยรวมยังสามารถใช้งานได้ มีวัชพืชขึ้นน้อย ส่วนควบคุมน้ำ : ปกติ ส่วนท้ายน้ำ : ปกติ ส่วน Protection ท้ายน้ำ : ไม่มี ระบบส่งน้ำ : ไม่มี มีสภาพตะกอนหน้าฝาย : น้อย</p> <p>แนวทางแก้ไขปรับปรุงเบื้องต้น มีสภาพโดยรวมยังพอใช้งานได้เนื่องจากสภาพฝายค่อนข้างทรุดโทรมหากซ่อมแซมอาจไม่คุ้มค่า และอาจไม่ทันทานดังนั้นสามารถใช้งานได้ไปแต่แต่หากเกิดความเสียหายเพิ่มเติมควรรื้อถอนและก่อสร้างใหม่ ระหว่างการใช้งานควรวางมาตรการขุดลอกและกำจัดวัชพืชตามเวลาที่เหมาะสม</p>
