ชื่อฝาย ทุ่งน้อย ชื่อลำน้ำ แม่เสริม ลำน้ำสาขาของ แม่ดำ/แม่น้ำวัง ประเภทลำน้ำ แม่น้ำสาขา วันที่สำรวจ 13 มิ.ย. 67  
หมู่บ้าน หมู่ที่ 02 กิ่วห้วยเบ็ก ตำบล เสริมกลาง อำเภอ เสริมงาม จังหวัด ลำปาง  
ก่อสร้าง เมื่อปี พ.ศ. 2555 อายุฝาย 12 หน่วยงานรับผิดชอบ อบต.เสริมกลาง ใช้แบบมาตรฐาน : มข.2527

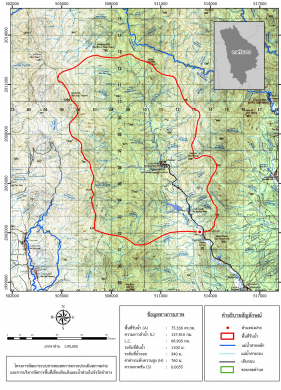
| พื้นที่รับน้ำของฝายและข้อมูลประกอบ | สภาพโดยรวมของฝายและแนวทางแก้ไขปรับปรุงเบื้องต้น |
|---|---|
| <p><b>ข้อมูลพื้นที่รับน้ำของฝาย</b></p> <p>A = 75.336 ตารางกิโลเมตร</p> <p>L = 137.81 กิโลเมตร</p> <p>LC = 68.905 กิโลเมตร</p> <p>H = 760 เมตร</p> <p>s = 0.0055</p> <p>Return period = 100 ปี</p> <p>อัตราการไหลสูงสุด = 120.25 ลบ.ม./วินาที</p> | <p><b>สภาพโดยรวมของฝาย</b></p> <p>เป็นฝาย มข.2527 ก่อสร้างเมื่อปี พ.ศ.2555 มีอายุ 12 ปี มีสภาพในแต่ละส่วนดังนี้ ส่วน Protection เหนือน้ำ : ไม่มี ส่วนเหนือน้ำ : ไม่มี ส่วนควบคุมน้ำ : มีการกัดเซาะ ทรุดตัว แตกร้าว รั่ว และมีการเคลื่อนตัวน้อย มีวัชพืชขึ้นน้อย ส่วนท้ายน้ำ : มีการกัดเซาะ ทรุดตัว แตกร้าว รั่ว และมีการเคลื่อนตัวน้อย มีวัชพืชขึ้นน้อย ส่วน Protection ท้ายน้ำ : ไม่มี ระบบส่งน้ำ : ปกติมีวัชพืชขึ้นน้อย มีสภาพตะกอนหน้าฝาย : ปานกลาง</p> <p><b>แนวทางแก้ไขปรับปรุงเบื้องต้น</b></p> <p>มีสภาพโดยรวมยังพอใช้งานได้เนื่องจากสภาพฝายค่อนข้างทรุดโทรมหากซ่อมแซมอาจไม่คุ้มค่า และอาจไม่ทนทานดังนั้นสามารถใช้งานต่อไปได้แต่หากเกิดความเสียหายเพิ่มเติมควรรื้อถอน และก่อสร้างใหม่ ระหว่างการใช้งานควรวางแผนการขุดลอก และกำจัดวัชพืชตามเวลาที่เหมาะสม</p> |
