ชื่อฝาย ทุ่งหน้าห้าง ชื่อลำน้ำ แม่ลา ลำน้ำสาขาของ แม่น้ำแม่ป๋าวัง ประเภทลำน้ำ ลำห้วย วันที่สำรวจ 13 มิ.ย. 67  
 หมู่บ้าน หมู่ที่ 04 เหล่ายาว ตำบล เสริมกลาง อำเภอ เสริมงาม จังหวัด ลำปาง  
 ก่อสร้าง เมื่อปี พ.ศ. 2557 อายุฝาย 10 หน่วยงานรับผิดชอบ อบต.เสริมกลาง ออกแบบเอง

ผลการตรวจสอบสภาพฝาย

พื้นที่รับน้ำของฝายและข้อมูลประกอบ	สภาพโดยรวมของฝายและแนวทางแก้ไขปรับปรุงเบื้องต้น

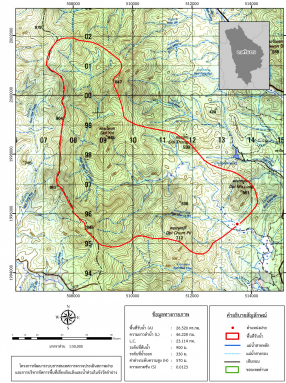
<p>ข้อมูลพื้นที่รับน้ำของฝาย</p> <p>A = 26.52 ตารางกิโลเมตร</p> <p>L = 46.228 กิโลเมตร</p> <p>LC = 23.114 กิโลเมตร</p> <p>H = 570 เมตร</p> <p>s = 0.0123</p> <p>Return period = 100 ปี</p> <p>อัตราการไหลสูงสุด = 62.28 ลบ.ม./วินาที</p>	<p>สภาพโดยรวมของฝาย</p> <p>เป็นฝาย คสล. ก่อสร้างเมื่อปี พ.ศ.2557 มีอายุ 10 ปี มีสภาพในแต่ละส่วนดังนี้ ส่วน Protection เหนือน้ำ : ไม่มี ส่วนเหนือน้ำ : ไม่มี ส่วนควบคุมน้ำ : ปกติมีการก่อกำปิดประตูระบายน้ำ มีวัชพืชขึ้นน้อย ส่วนท้ายน้ำ : ปกติ มีวัชพืชขึ้นน้อย ส่วน Protection ท้ายน้ำ : มีการกัดเซาะ และทรุดตัวน้อยโดยรวมยังสามารถใช้งานได้ ระบบส่งน้ำ : ปกติ มีวัชพืชขึ้นน้อย มีสภาพตะกอนหน้าฝาย : มาก</p> <p>แนวทางแก้ไขปรับปรุงเบื้องต้น</p> <p>มีสภาพโดยรวมปกติ ควรวางแผนการขุดลอก และกำจัดวัชพืชตามเวลาที่เหมาะสม</p>
