ชื่อฝาย ห้วยม่วง ชื่อลำน้ำ แม่ลา ลำน้ำสาขาของ แม่ต้า/แม่น้ำวัง ประเภทลำน้ำ ลำห้วย วันที่สำรวจ 13 มิ.ย. 67  
หมู่บ้าน หมู่ที่ 04 เหล่ายาว ตำบล เสริมกลาง อำเภอ เสริมงาม จังหวัด ลำปาง  
ก่อสร้าง เมื่อปี พ.ศ. 2557 อายุฝาย 10 หน่วยงานรับผิดชอบ อบต.เสริมกลาง ออกแบบเอง

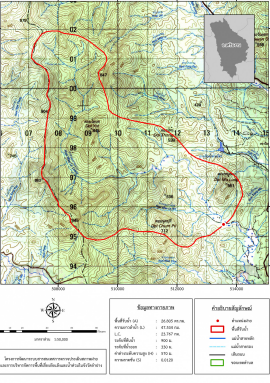
| พื้นที่รับน้ำของฝายและข้อมูลประกอบ | สภาพโดยรวมของฝายและแนวทางแก้ไขปรับปรุงเบื้องต้น |
|---|---|
| <div></div> <p><b>ข้อมูลพื้นที่รับน้ำของฝาย</b><br/>A = 26.805 ตารางกิโลเมตร<br/>L = 47.534 กิโลเมตร<br/>LC = 23.767 กิโลเมตร<br/>H = 570 เมตร<br/>s = 0.012<br/>Return period = 100 ปี<br/>อัตราการไหลสูงสุด = 62.7 ลบ.ม./วินาที</p> | <p><b>สภาพโดยรวมของฝาย</b><br/>เป็นฝาย คสล. ก่อสร้างเมื่อปี พ.ศ.2557 มีอายุ 10 ปี มีสภาพในแต่ละส่วนดังนี้ ส่วน Protection เหนือน้ำ : ไม่มี ส่วนเหนือน้ำ : ไม่มี ส่วนควบคุมน้ำ : ปกติมีการก่อดินประตูระบายน้ำ มีวัชพืชขึ้นน้อย ส่วนท้ายน้ำ : ปกติ มีวัชพืชขึ้นน้อย ส่วน Protection ท้ายน้ำ : มีการกัดเซาะ และทรุดตัวน้อยโดยรวมยังสามารถใช้งานได้ ระบบส่งน้ำ : ปกติ มีวัชพืชขึ้นน้อย มีสภาพตะกอนหน้าฝาย : มาก</p> <p><b>แนวทางแก้ไขปรับปรุงเบื้องต้น</b><br/>มีสภาพโดยรวมปกติ ควรวางแผนการขุดลอก และกำจัดวัชพืชตามเวลาที่เหมาะสม</p> |
