ชื่อฝาย ชื่อลำน้ำ แม่เสริม ลำน้ำสาขาของ แม่ต๋ำ/แม่น้ำวัง ประเภทลำน้ำ แม่น้ำสาขา วันที่สำรวจ 14 มิ.ย. 67  
 หมู่บ้าน หมู่ที่ 07 นาเอี้ยง ตำบล เสริมกลาง อำเภอ เสริมงาม จังหวัด ลำปาง  
 ก่อสร้าง เมื่อปี พ.ศ. 2559 อายุฝาย 8 หน่วยงานรับผิดชอบ เทศบาลตำบลเสริมงาม ใช้แบบมาตรฐาน : มข.2527

พิกัดฝาย			
X(UTM)	522850	Y(UTM)	1995213
ลักษณะทั่วไป			
ประเภทของสันฝาย : ฝายไหลตกตรง	ความสูงสันฝาย : 1.00 เมตร	ความยาวสันฝาย : 25.50 เมตร	
ประตูระบายน้ำ : ไม่มี	ชนิดบานประตู : -	ขนาด (กว้าง*สูง) : -	จำนวน : - ชุด ชนิดเครื่องยกบาน : -
อาคารบังคับน้ำ : ไม่มี			
ระบบส่งน้ำ : ไม่มี	ลักษณะคลอง : -	ขนาดท้องคลองกว้าง : - เมตร	ความยาวประมาณ : - กิโลเมตร
ข้อมูลประวัติการซ่อม			
ปี พ.ศ.	รายการซ่อม	หน่วยงาน	หมายเหตุ

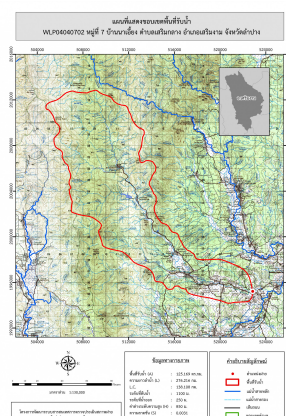
<p><b>ข้อมูลพื้นที่รับน้ำของฝาย</b>                      A = 125.169 ตารางกิโลเมตร                      L = 276.216 กิโลเมตร                      LC = 138.108 กิโลเมตร                      H = 850 เมตร                      s = 0.0031                      Return period = 100 ปี                      อัตราการไหลสูงสุด = 165.6 ลบ.ม./วินาที</p>	<p><b>สภาพโดยรวมของฝาย</b>                      เป็นฝาย มข.2527 ก่อสร้างเมื่อปี พ.ศ.2559 มีอายุ 8 ปี มีสภาพในแต่ละส่วนดังนี้ ส่วน Protection เหนือน้ำ : ไม่มี ส่วนเหนือน้ำ : ไม่มี ส่วนควบคุมน้ำ : มีการกัดเซาะ ทรุดตัวแตกกร้าว รั่ว และมีรูโพรงน้อย มีวัชพืชขึ้นน้อย ส่วนท้ายน้ำ : ปกติ มีวัชพืชขึ้นน้อย ส่วน Protection ท้ายน้ำ : ไม่มี ระบบส่งน้ำ : ไม่มี มีสภาพตะกอนหน้าฝาย : มาก</p> <p><b>แนวทางแก้ไขปรับปรุงเบื้องต้น</b>                      มีสภาพโดยรวมยังพอใช้งานได้เนื่องจากสภาพฝายค่อนข้างทรุดโทรมหากซ่อมแซมอาจไม่คุ้มค่า และอาจไม่ทนทานดังนั้นสามารถใช้งานต่อไปได้แต่หากเกิดความเสียหายเพิ่มเติมควรรื้อถอนและก่อสร้างใหม่ ระหว่างการใช้งานควรวางแผนการขุดลอกและกำจัดวัชพืชตามเวลาที่เหมาะสม</p>
