ชื่อฝาย สบเสริม หมู่ 9 ชื่อลำน้ำ แม่ต้า ลำน้ำสาขาของ แม่น้ำวัง ประเภทลำน้ำ แม่น้ำสาขา วันที่สำรวจ 14 มิ.ย. 67
 หมู่บ้าน หมู่ที่ 09 สบเสริม ตำบล เสริมกลาง อำเภอ เสริมงาม จังหวัด ลำปาง
 ก่อสร้าง เมื่อปี พ.ศ. 2558 อายุฝาย 9 หน่วยงานรับผิดชอบ - ออกแบบเอง

ผลการตรวจสอบสภาพฝาย

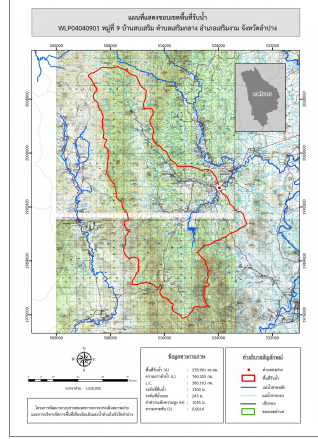
พื้นที่รับน้ำของฝายและข้อมูลประกอบ	สภาพโดยรวมของฝายและแนวทางแก้ไขปรับปรุงเบื้องต้น

<p>ข้อมูลพื้นที่รับน้ำของฝาย A = 378.981 ตารางกิโลเมตร L = 760.325 กิโลเมตร LC = 380.163 กิโลเมตร H = 1055 เมตร s = 0.0014 Return period = 100 ปี อัตราการไหลสูงสุด = 332.85 ลบ.ม./วินาที</p>	<p>สภาพโดยรวมของฝาย เป็นฝาย คสล. ก่อสร้างเมื่อปี พ.ศ.2558 มีอายุ 9 ปี มีสภาพในแต่ละส่วนดังนี้ ส่วน Protection เหนือน้ำ : ไม่มี ส่วนเหนือน้ำ : มีการกัดเซาะ และแตกร้าวเล็กน้อย โดยรวมยังสามารถใช้งานได้ ส่วนควบคุมน้ำ : มีการกัดเซาะ และแตกร้าวเล็กน้อย โดยรวมยังสามารถใช้งานได้ ส่วนท้ายน้ำ : มีการกัดเซาะ และแตกร้าวเล็กน้อย โดยรวมยังสามารถใช้งานได้ ส่วน Protection ท้ายน้ำ : มีการกัดเซาะ และทรุดตัวน้อย โดยรวมยังสามารถใช้งานได้ ระบบส่งน้ำ : ไม่มี มีสภาพตะกอนหน้าฝาย : มาก</p> <p>แนวทางแก้ไขปรับปรุงเบื้องต้น มีสภาพโดยรวมยังพอใช้งานได้เนื่องจากสภาพฝายค่อนข้างทรุดโทรมหากซ่อมแซมอาจไม่คุ้มค่า และอาจไม่ทันทานดังนั้นสามารถใช้งานได้ต่อไปแต่หากเกิดความเสียหายเพิ่มเติมควรรื้อถอน และก่อสร้างใหม่ ระหว่างการใช้งานควรวางมาตรการขุดลอก และกำจัดวัชพืชตามเวลาที่เหมาะสม</p>
