ชื่อฝาย - ชื่อลำน้ำ ห้วยร่องแมว ลำน้ำสาขาของ แม่น้ำจาง ประเภทลำน้ำ ลำห้วย วันที่สำรวจ 27 พ.ย. 66
 หมู่บ้าน หมู่ที่ 04 ดอนไชย ตำบล หลวงเหนือ อำเภอ งาว จังหวัด ลำปาง
 ก่อสร้าง เมื่อปี พ.ศ. 2561 อายุฝาย 5 หน่วยงานรับผิดชอบ เทศบาลตำบลหลวงเหนือ ออกแบบเอง

ลักษณะทั่วไป			
ประเภทของสันฝาย : ฝายสันมน	ความสูงสันฝาย : 2.00 เมตร	ความยาวสันฝาย : 8.00 เมตร	
ประตูดระบายน้ำ : ไม่มี	ชนิดบานประตู : -	ขนาด (กว้าง*สูง) : -	จำนวน : - ชุด ชนิดเครื่องยกบาน : -
อาคารบังคับน้ำ : ไม่มี			
ระบบส่งน้ำ : ไม่มี	ลักษณะคลอง : -	ขนาดท้องคลองกว้าง : - เมตร	ความยาวประมาณ : - กิโลเมตรเมตร

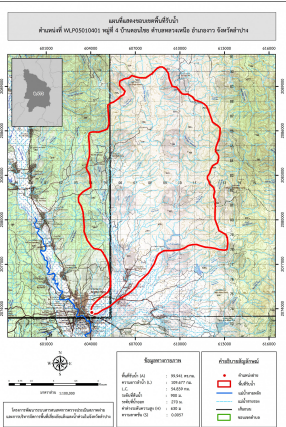
พื้นที่รับน้ำของฝายและข้อมูลประกอบ	สภาพโดยรวมของฝายและแนวทางแก้ไขปรับปรุงเบื้องต้น

<p>ข้อมูลพื้นที่รับน้ำของฝาย A = 99.941 ตารางกิโลเมตร L = 109.677 กิโลเมตร LC = 54.839 กิโลเมตร H = 630 เมตร s = 0.0057 Return period = 100 ปี อัตราการไหลสูงสุด = 143.7 ลบ.ม./วินาที</p>	<p>สภาพโดยรวมของฝาย "เป็นฝาย คสล. ก่อสร้างเมื่อปี พ.ศ.2561 มีอายุ 5 ปี มีสภาพในแต่ละส่วนดังนี้ ส่วน Protection เหนือน้ำ : ไม่มี ส่วนเหนือน้ำ : มีการกัดเซาะ และร่วนน้อย มีวัชพืชขึ้นน้อย ส่วนควบคุมน้ำ : มีการกัดเซาะ ทรุดตัว แตกร้าว และร่วนน้อย มีวัชพืชขึ้นน้อย มีการเสริมคันฝายขึ้นมาอีกประมาณ 50 เซนติเมตร และรั้วบริเวณที่เสริม และก่อดินประตูดระบายน้ำ ส่วนท้ายน้ำ : ปกติมีวัชพืชขึ้นน้อย ส่วน Protection ท้ายน้ำ : ไม่มี ระบบส่งน้ำ : ไม่มี มีสภาพตะกอนหน้าฝาย : ปานกลาง"</p> <p>แนวทางแก้ไขปรับปรุงเบื้องต้น มีสภาพโดยรวมยังสามารถใช้งานได้การรั่วซึมเกิดจากการต่อเติมโดยไม่ถูกหลักวิศวกรรม ควรวางมาตรการขุดลอก และกำจัดวัชพืชตามเวลาที่เหมาะสม</p>
