ชื่อฝาย - ชื่อลำน้ำ ห้วยผาจา ลำน้ำสาขาของ แม่น้ำจาง ประเภทลำน้ำ ลำห้วย วันที่สำรวจ 28 พ.ย. 66  
หมู่บ้าน หมู่ที่ 08 ใหม่เจริญสุข ตำบล หลวงใต้ อำเภอ งาว จังหวัด ลำปาง  
ก่อสร้าง เมื่อปี พ.ศ. อายุฝาย มากกว่า 20 ปี หน่วยงานรับผิดชอบ ที่ว่าการอำเภอ งาว ใช้แบบมาตรฐาน : มข.2527

ผลการตรวจสอบสภาพฝาย

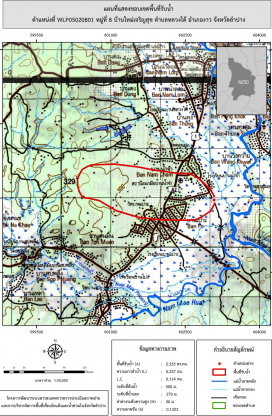
| พื้นที่รับน้ำของฝายและข้อมูลประกอบ | สภาพโดยรวมของฝายและแนวทางแก้ไขปรับปรุงเบื้องต้น |
|---|---|
| <div><p>แผนที่พื้นที่รับน้ำของฝายและข้อมูลประกอบ</p><p>ข้อมูลพื้นที่รับน้ำของฝาย</p><p>A = 2.335 ตารางกิโลเมตร</p><p>L = 0.227 กิโลเมตร</p><p>LC = 0.114 กิโลเมตร</p><p>H = 30 เมตร</p><p>s = 0.1322</p><p>c = 0.2</p><p>I = 120 มิลลิเมตร/ชั่วโมง</p><p>Return period = 100 ปี</p><p>อัตราการไหลสูงสุด = 15.58 ลบ.ม./วินาที</p></div> | <p><b>สภาพโดยรวมของฝาย</b></p> <p>"เป็นฝาย มข.2527 มีอายุมากกว่า 15 ปี มีสภาพในแต่ละส่วนดังนี้ ส่วน Protection เหนือน้ำ : ไม่มี ส่วนเหนือน้ำ : ไม่มี ส่วนควบคุมน้ำ : ปกติมีวัชพืชขึ้นน้อย มีการก่อดินประตูปะบายน้ำครั้งบ้าน และมีการรื้อฟื้นน้อยโดยรวมยังสามารถใช้งานได้ ส่วนท้ายน้ำ : ปกติมีวัชพืชขึ้นปานกลาง ส่วน Protection ท้ายน้ำ : ไม่มี ระบบส่งน้ำ : ไม่มี มีสภาพตะกอนหน้าฝาย : ปานกลาง"</p> <p><b>แนวทางแก้ไขปรับปรุงเบื้องต้น</b></p> <p>มีสภาพโดยรวมปกติ ควรวางแผนการขุดลอก และกำจัดวัชพืชตามเวลาที่เหมาะสม</p> |
